**Проект границ территории объекта культурного наследия
(памятника истории и культуры) народов Российской Федерации
регионального значения «Жилой дом надворного советника
Алексея Андреевича Чижова и его семьи, построенный до
симбирского пожара 1864 года», расположенного по адресу:
г. Ульяновск, ул. Ленина, д. 19**

**Проект предмета охраны объекта культурного наследия
«Жилой дом, начало XX века», расположенного по адресу:
г. Ульяновск, ул. Ленина, д. 21.**

**Предмет охраны объекта культурного наследия (памятника истории и культуры) народов Российской Федерации
регионального значения
«Дом жилой, начало XX века», расположенного по адресу:
г. Ульяновск, ул. Ленина, д. 21
Ситуационный план**

**Предмет охраны объекта культурного наследия (памятника истории и культуры) народов Российской Федерации
регионального значения
«Дом жилой, начало XX века»,
расположенного по адресу:
г. Ульяновск, ул. Ленина, д. 21
Фотофиксация**

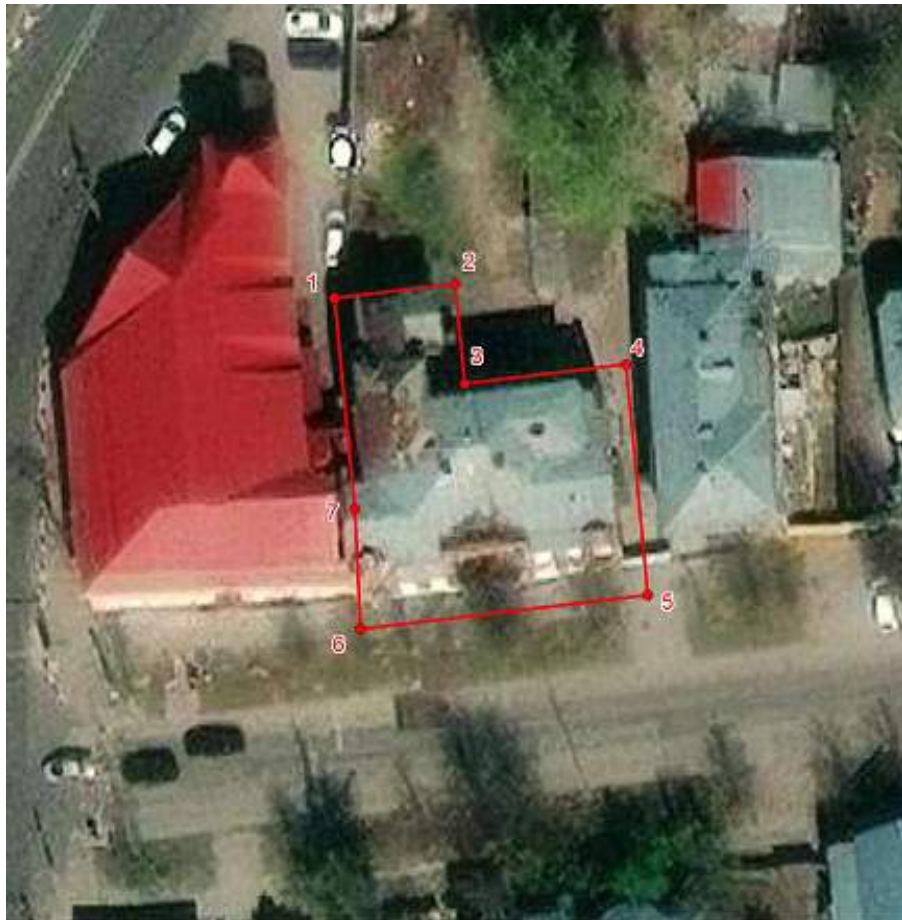
Карта (схема) проектируемых границ
 территории объекта культурного наследия
 «Жилой дом надворного советника Алексея Андреевича Чижова и его семьи, построенный
 до симбирского пожара 1864 года»,
 расположенного по адресу: г. Ульяновск, ул. Ленина, д. 19

Границы территории объекта культурного наследия регионального значения «Жилой дом надворного советника Алексея Андреевича Чижова и его семьи, построенный до симбирского пожара 1864 года», расположенного по адресу: г. Ульяновск, ул. Ленина, д. 19, проходят:

от точки 1, расположенной в 6,5 метра к северу от северо-западного угла объекта культурного наследия, до точки 2, расположенной в 11,9 метра к северо-востоку от северо-западного угла объекта культурного наследия, по условной прямой линии, проходящей в восточном направлении, на протяжении 9,9 метра;

от точки 2 до точки 3, расположенной в 11,8 метра к западу от северо-восточного угла объекта культурного наследия, по условной прямой линии, проходящей в южном направлении, на протяжении 8,1 метра;

от точки 3 до точки 4, расположенной в 2,9 метра к север-северо-востоку от северо-восточного угла объекта культурного наследия, по условной прямой линии, проходящей в восточном направлении, на протяжении 13,2 метра;

от точки 4 до точки 5, расположенной в 2,8 метра к юг-юго-востоку от юго-восточного угла объекта культурного наследия, по условной прямой линии, проходящей в южном направлении, на протяжении 18,8 метра;

от точки 5 до точки 6, расположенной в 2 метрах к югу от юго-западного угла объекта культурного наследия, по условной прямой линии, проходящей в западном направлении, на протяжении 23,5 метра;

от точки 6 до точки 7, расположенной в 7,7 метра к северу от юго-

западного угла объекта культурного наследия, по условной прямой линии, проходящей в северном направлении, на протяжении 9,8 метра;

от точки 7 до точки 1 по условной прямой линии, проходящей в северном направлении, на протяжении 17,2 метра.

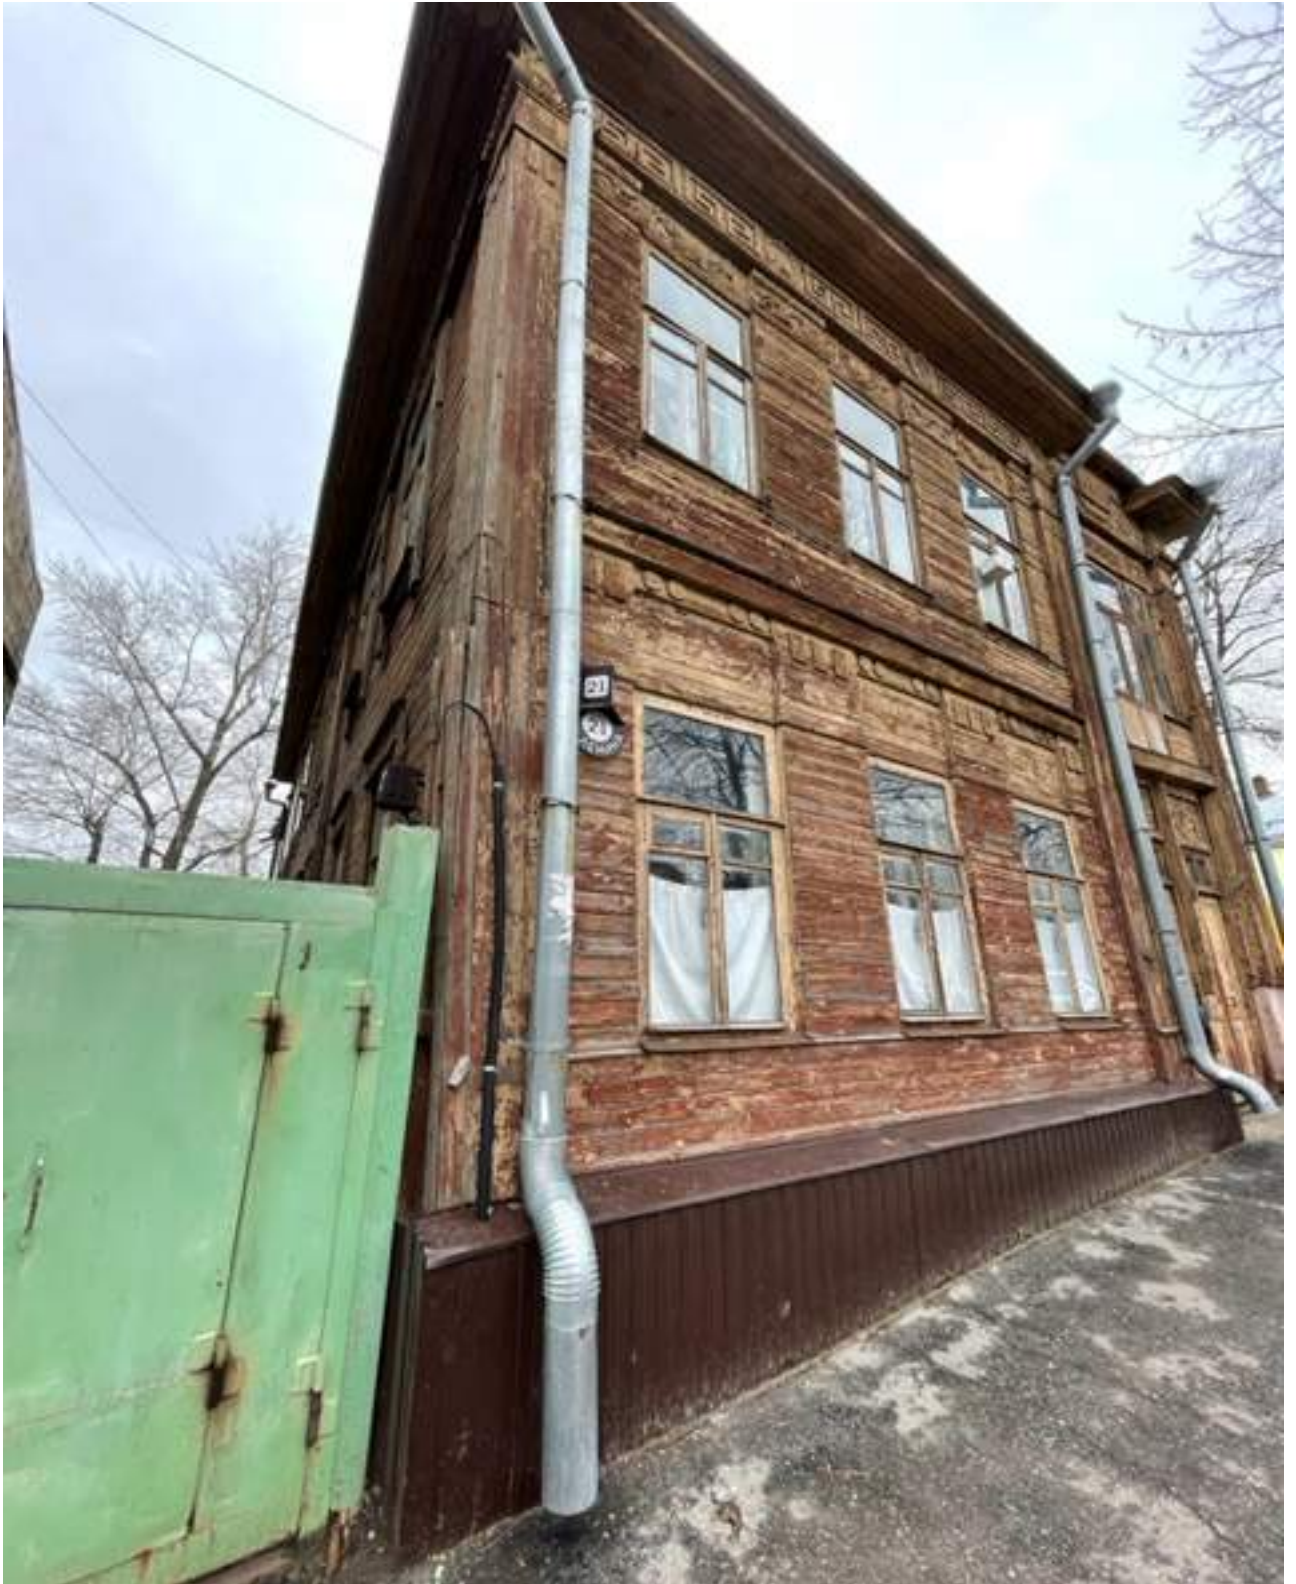
Рис. 2. Вид южного (главного) и западного фасадов при движении по ул. Ленина с запада на восток.

Основные видовые раскрытия формируются при движении по улице Ленина. Основным композиционно-цельным видом здания является вид с улицы Ленина, при движении с запада на восток, когда в наиболее выгодном ракурсе открываются богато декорированный западный дворовый и южный (главный) фасады.

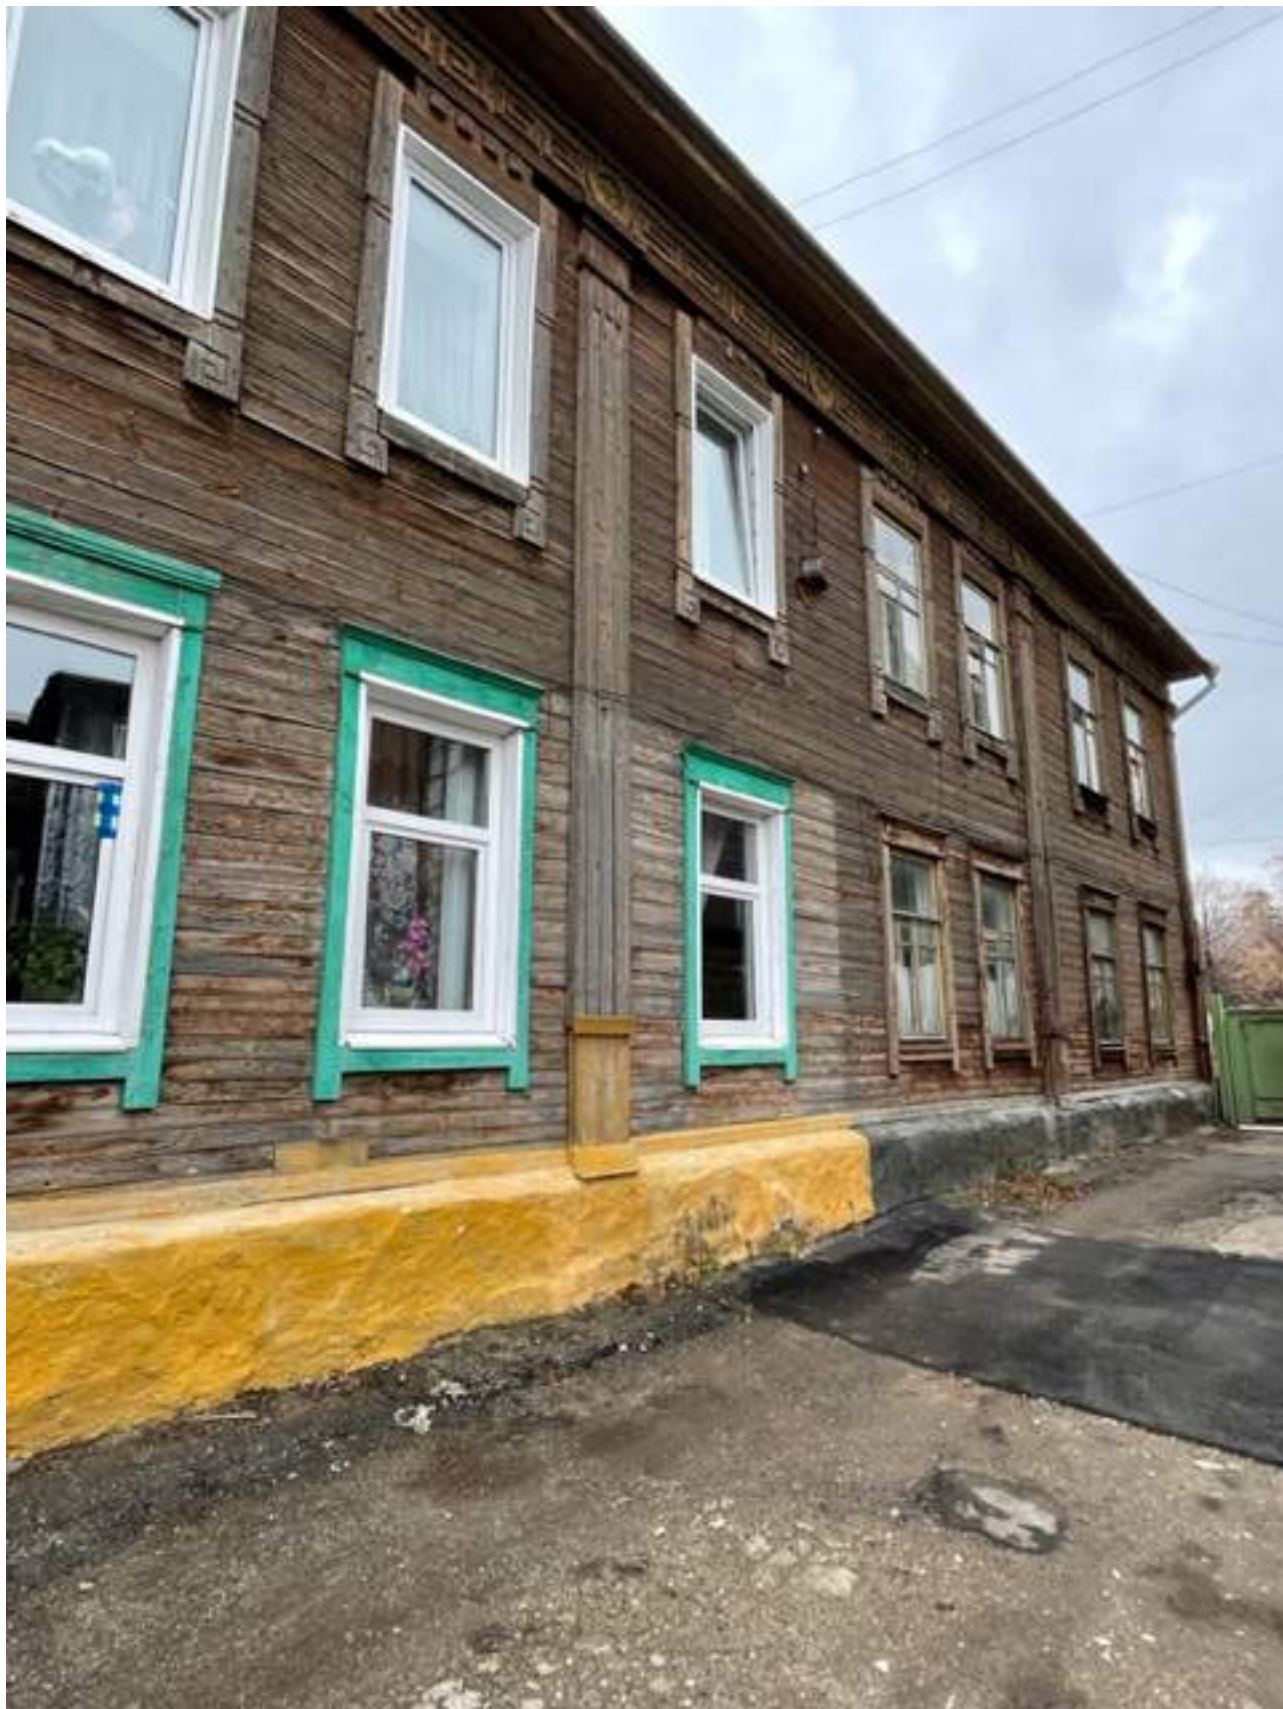
Рис. 3. Вид западного фасада при движении по ул. Ленина с запада на восток.

Данные виды в полной мере характеризуют здание. Кроме того, здание всегда занимало рядовое местоположение в квартале, поэтому южный и западный ракурсы отражают архитектурно-композиционные и декоративные особенности здания в полной мере. Архитектурные детали и фрагменты здания хорошо обозреваются при нахождении в непосредственной близости от здания.

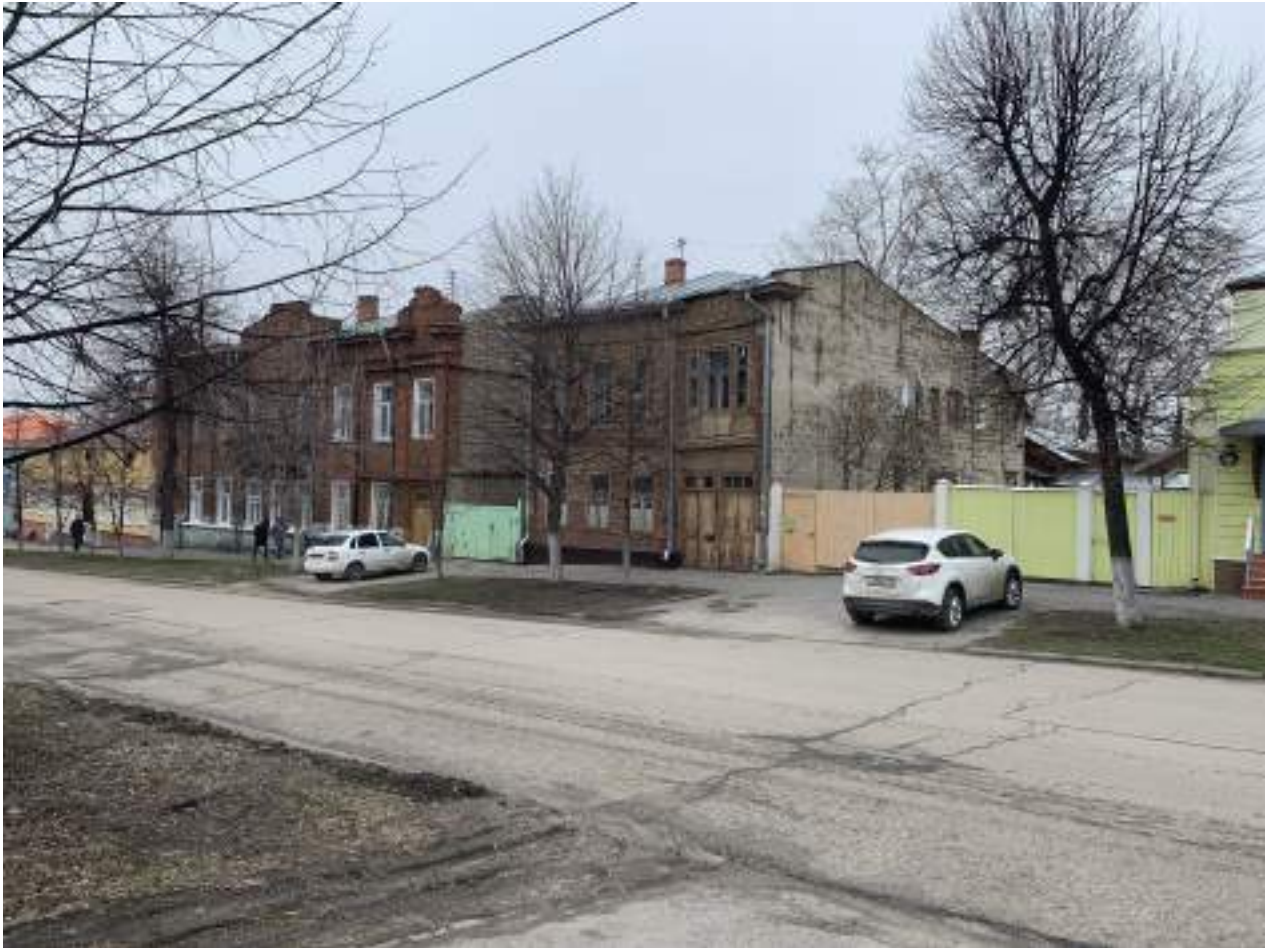
Фото № 1.

Местоположение и градостроительные характеристики здания, расположенного в ряду застройки улицы Ленина, играющего важную роль в формировании застройки улицы.

Габариты и силуэтные характеристики здания.

Конструкция вальмовой чердачной крыши, габариты, высотные отметки по коньку крыши.

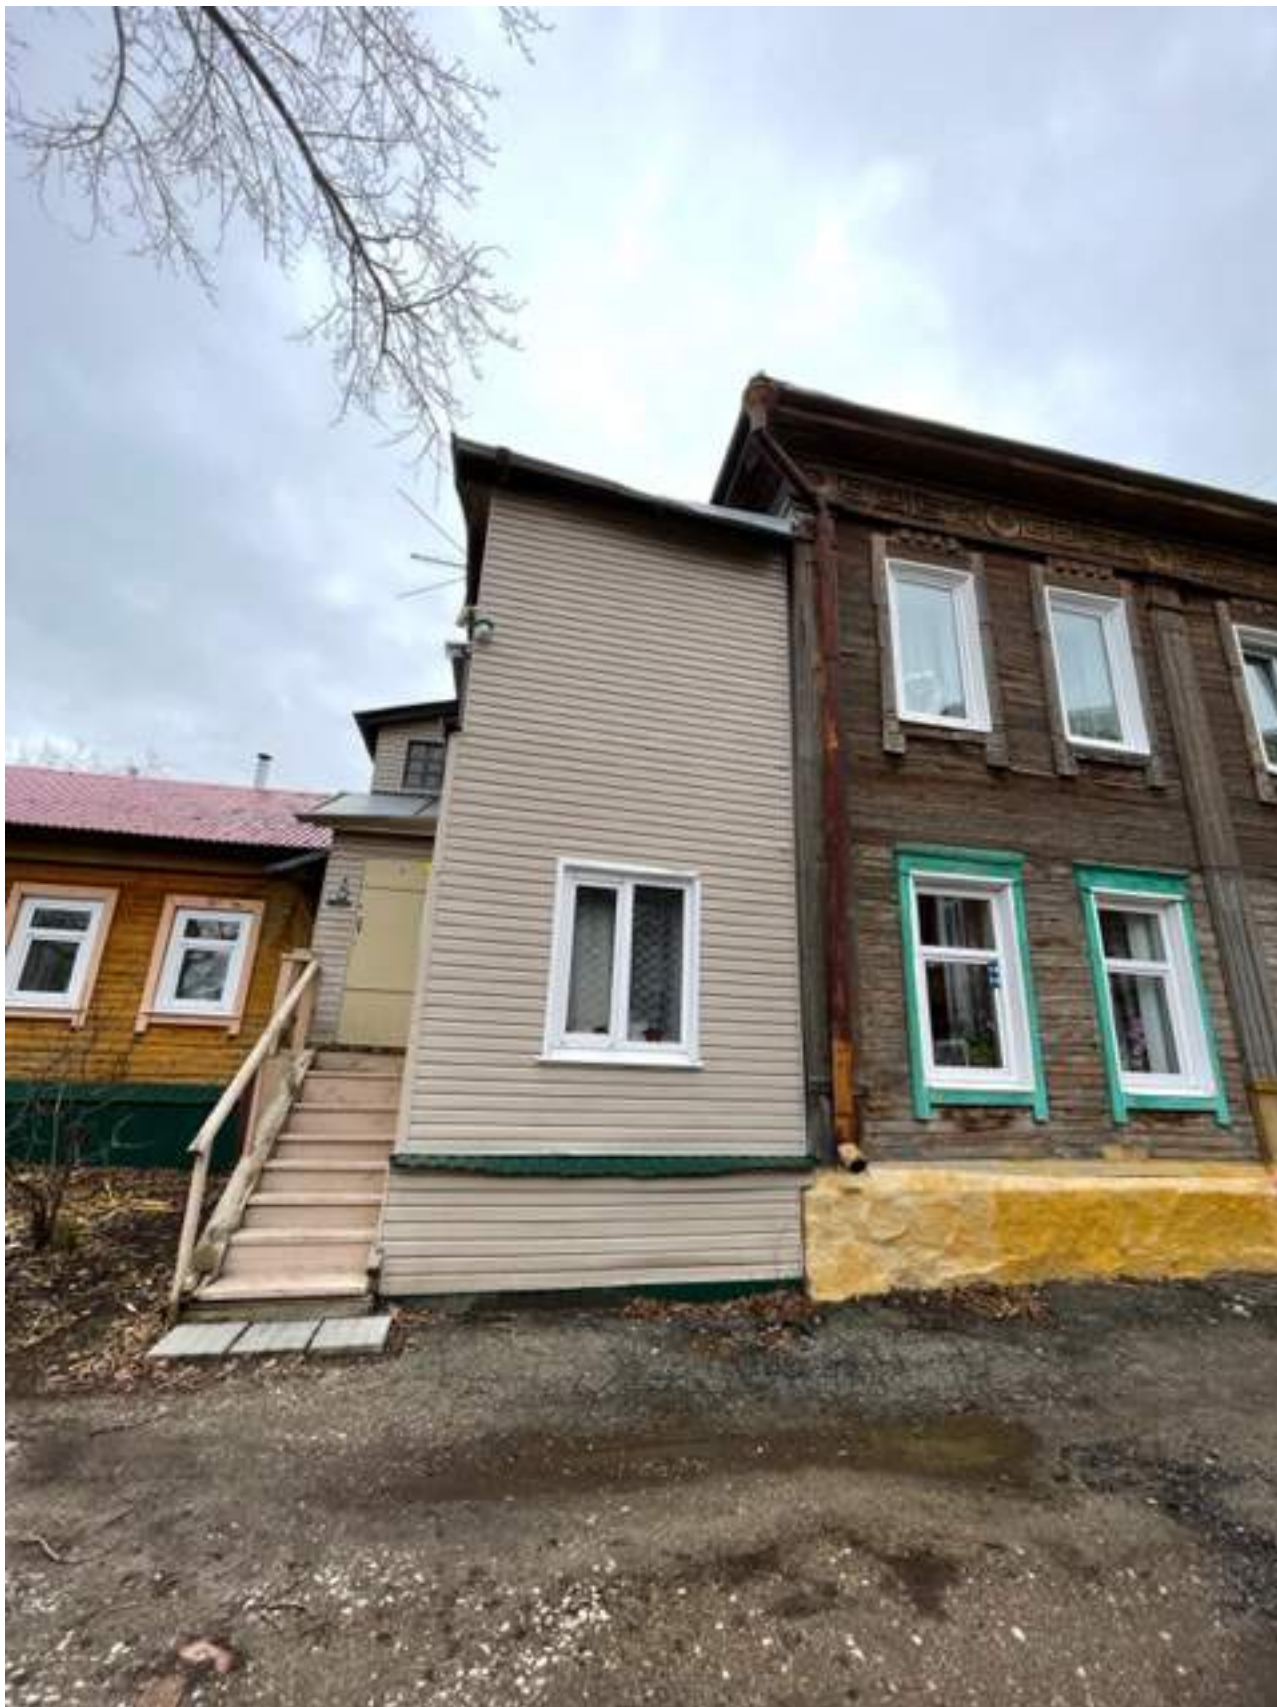
Фото № 2.

Объемно-пространственная композиция двухэтажного прямоугольного в плане здания, включая веранду северного фасада.

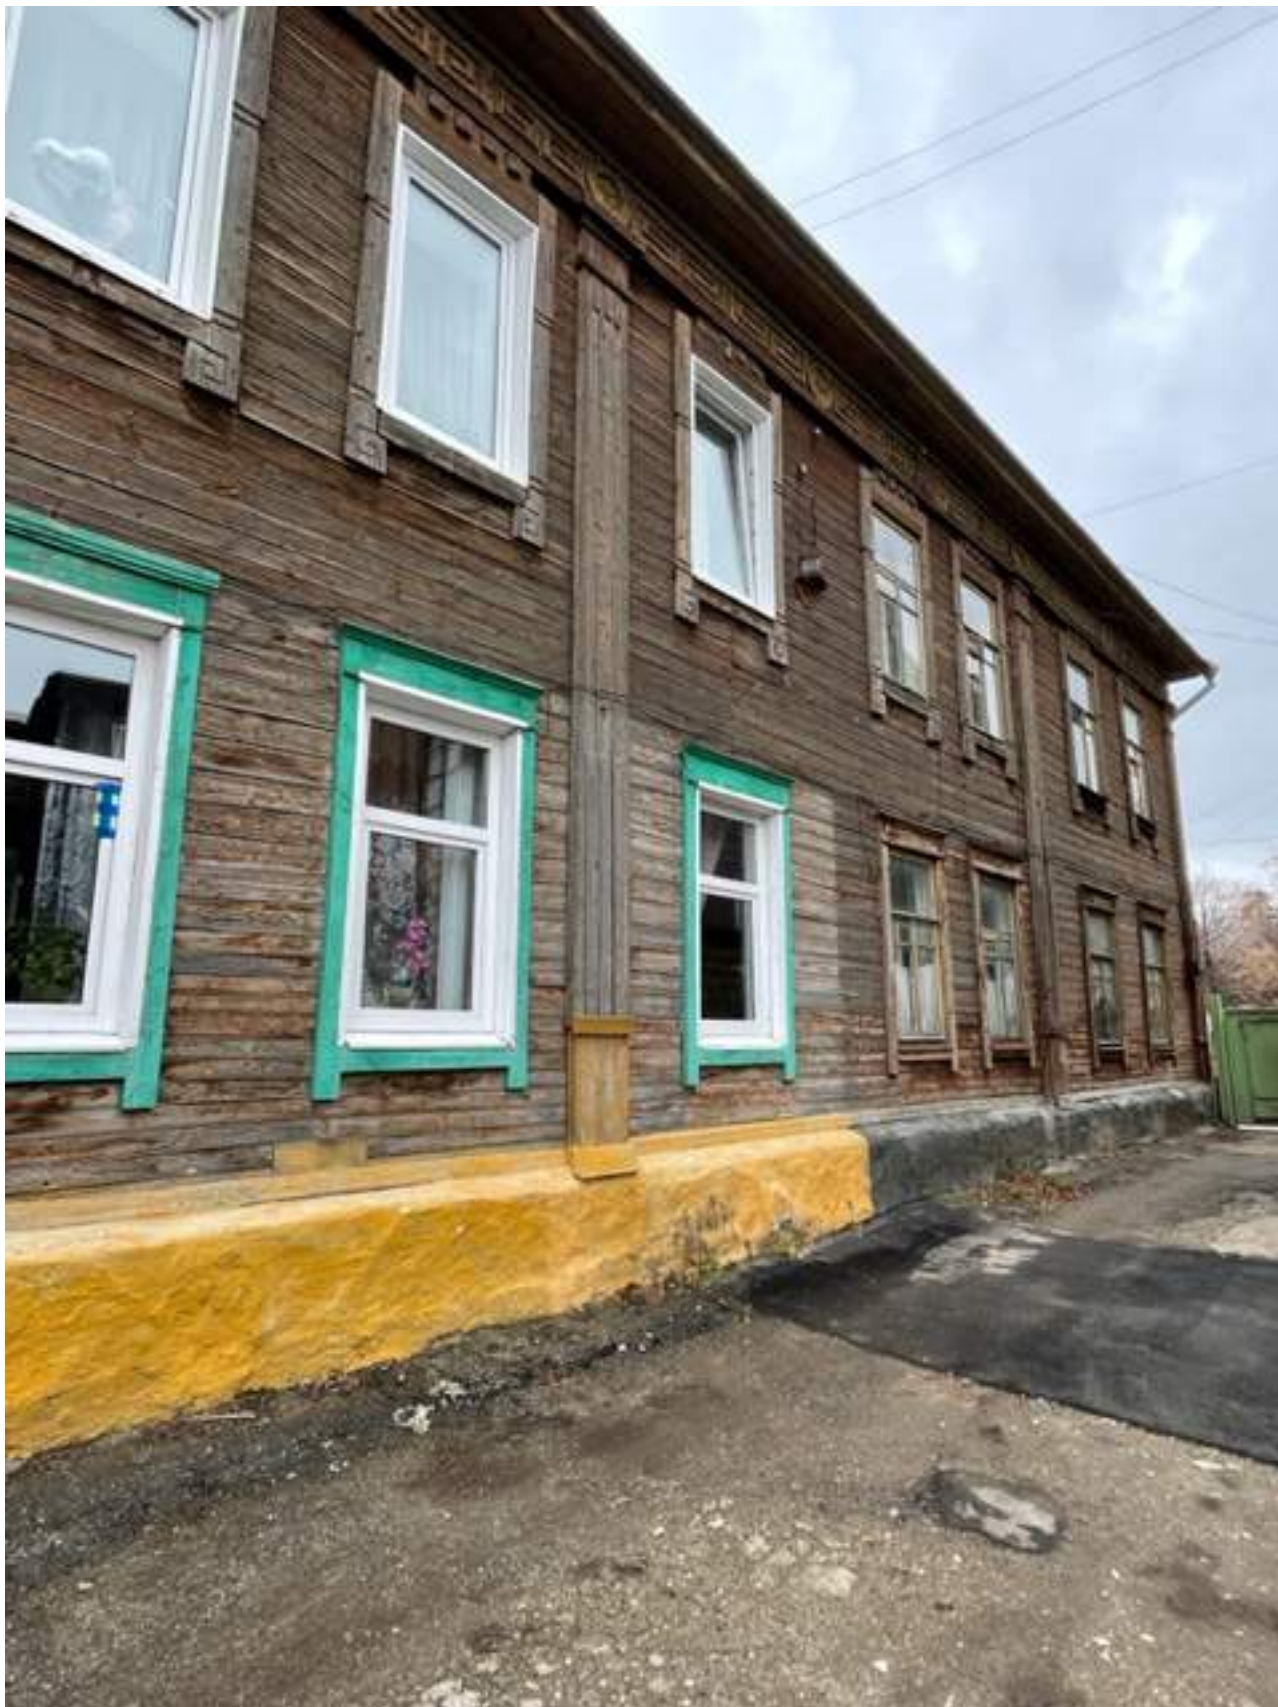
Фото № 3.
Цоколь по всему периметру здания, исключая восточный фасад.

- кирпичный оштукатуренный цоколь по всему периметру здания, исключая восточный фасад;
- венчающий карниз большого выноса по всему периметру здания, исключая восточный фасад;

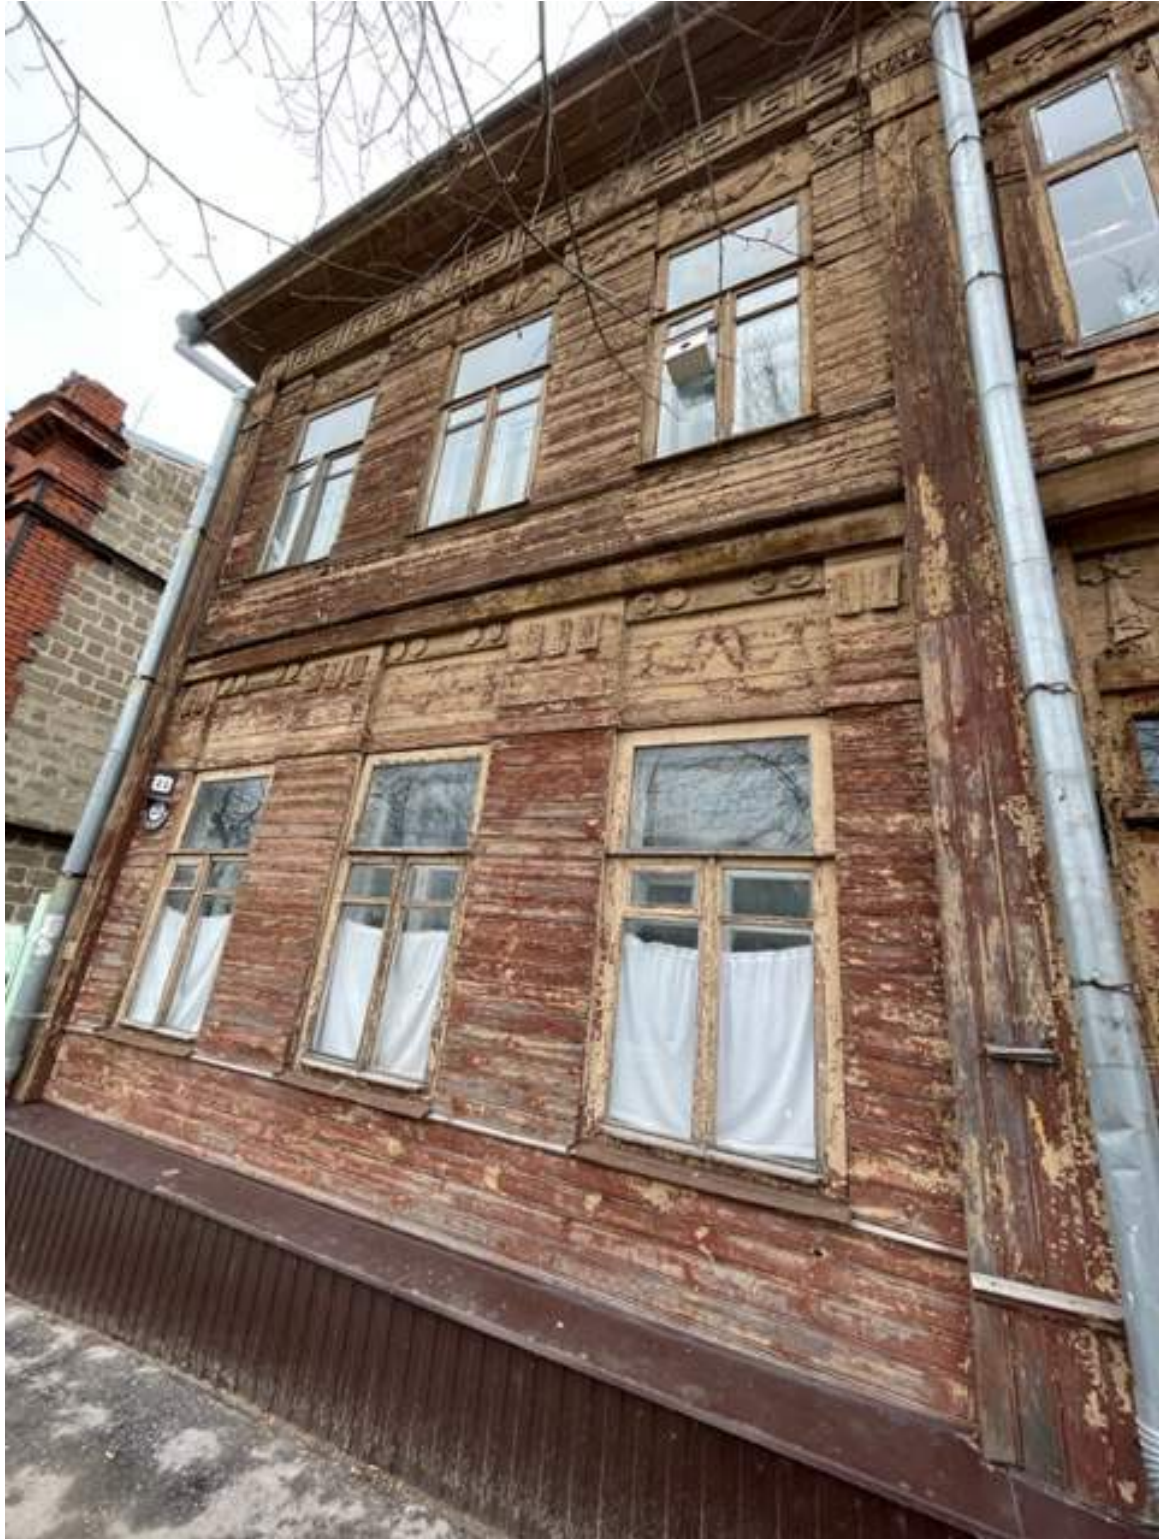
Фото № 4.

Венчающий карниз большого выноса по всему периметру здания, исключая восточный фасад. Фриз под выносной плитой карниза южного (главного), западного и северного фасадов с геометрическим орнаментом (меандр), чередующимся с венками растительного орнамента. Слабовыраженный межэтажный карниз главного фасада.

По горизонтали фасады выражены: цокольным карнизом со стороны главного и западного фасадов, слабовыраженным межэтажным карнизом главного фасада, венчающим карнизом большого выноса (кроме восточного фасада). Под выносной плитой карниза главного, западного и северного фасадов проходит полоса фриза с геометрическим орнаментом (меандр), чередующимся с венками растительного орнамента.

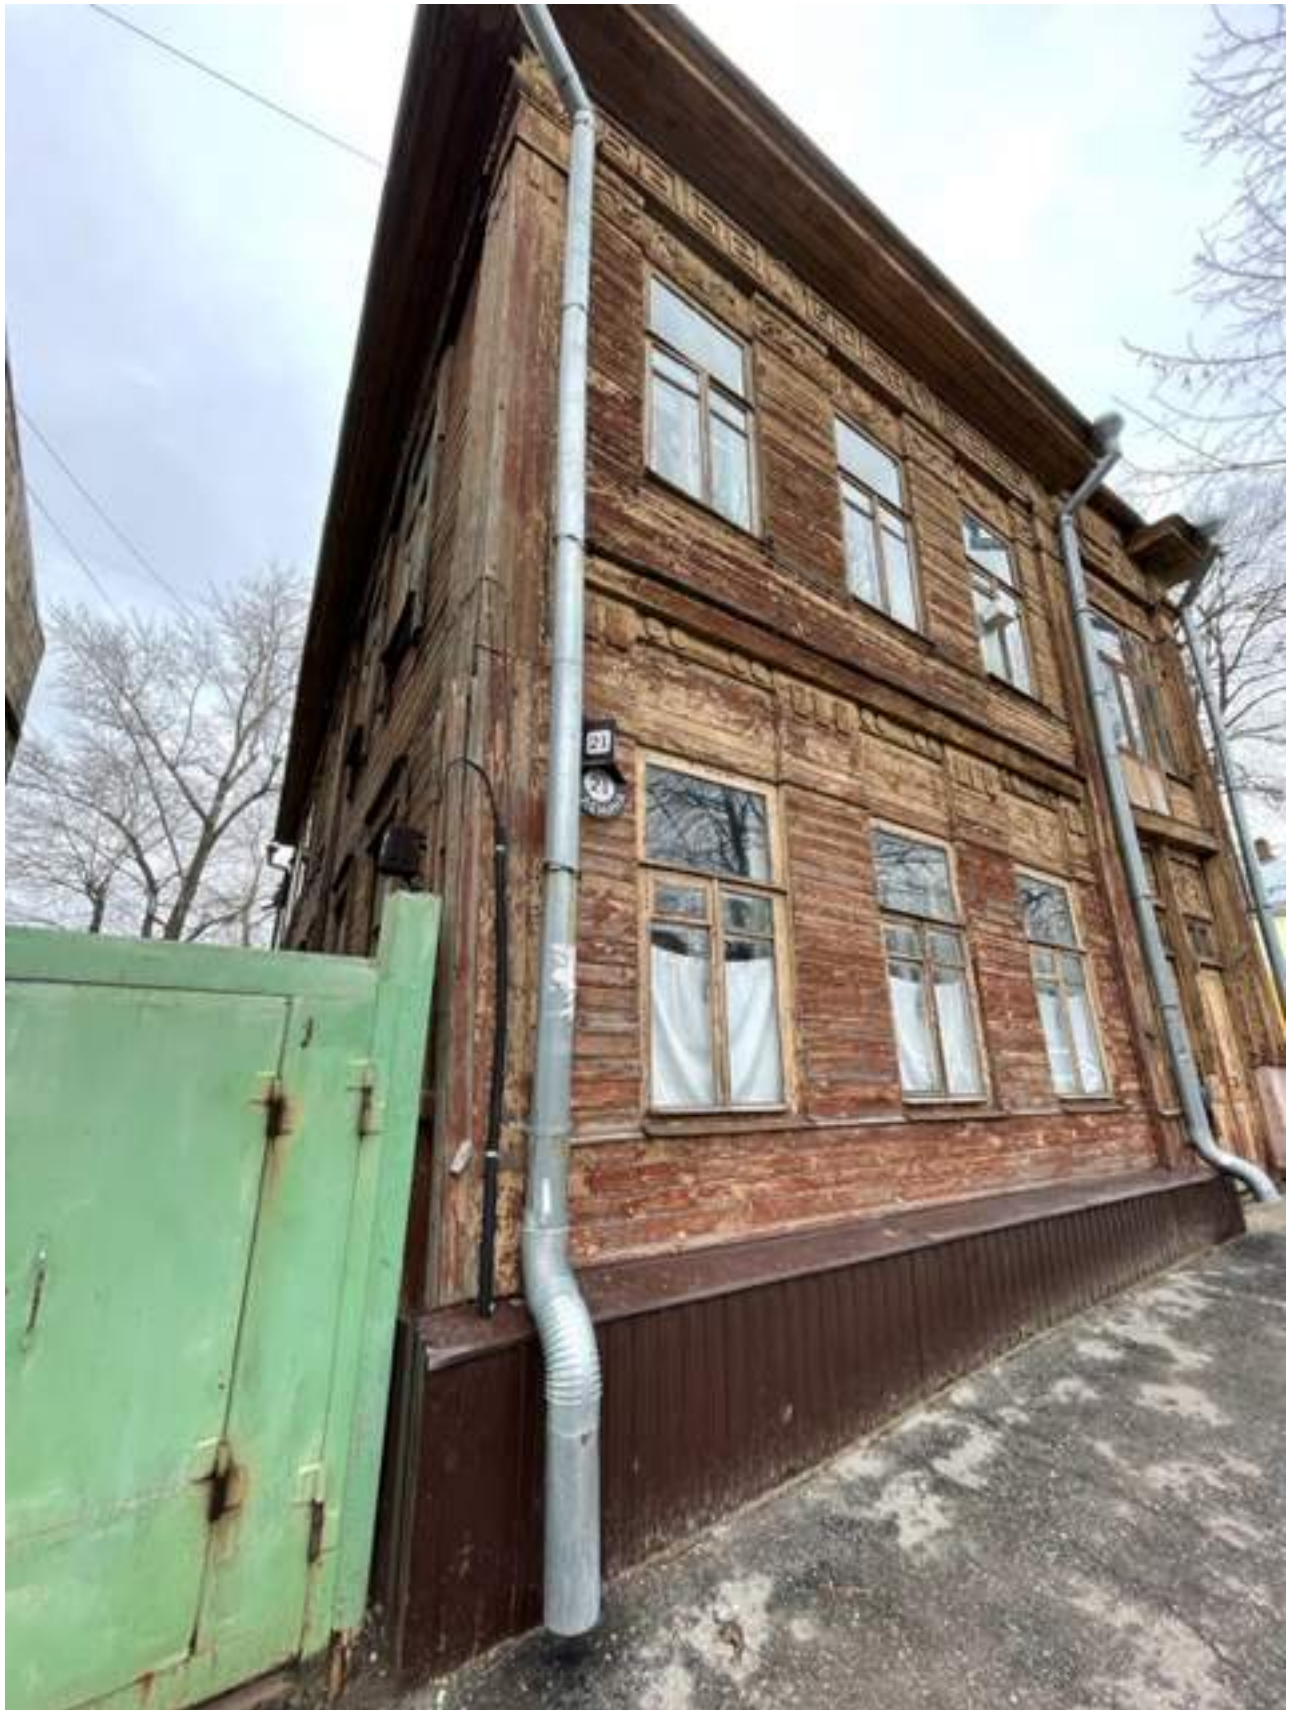
Фото № 5.
Угловые пилястры, каннелированные в нижней части.

Фасады прорезаны оконными и дверными проемами прямоугольной формы. Вертикальное членение фасадов подчеркивают пилястры, каннелированные в нижней части. Углы здания фланкированы пилястрами, также каннелированными в нижней части.

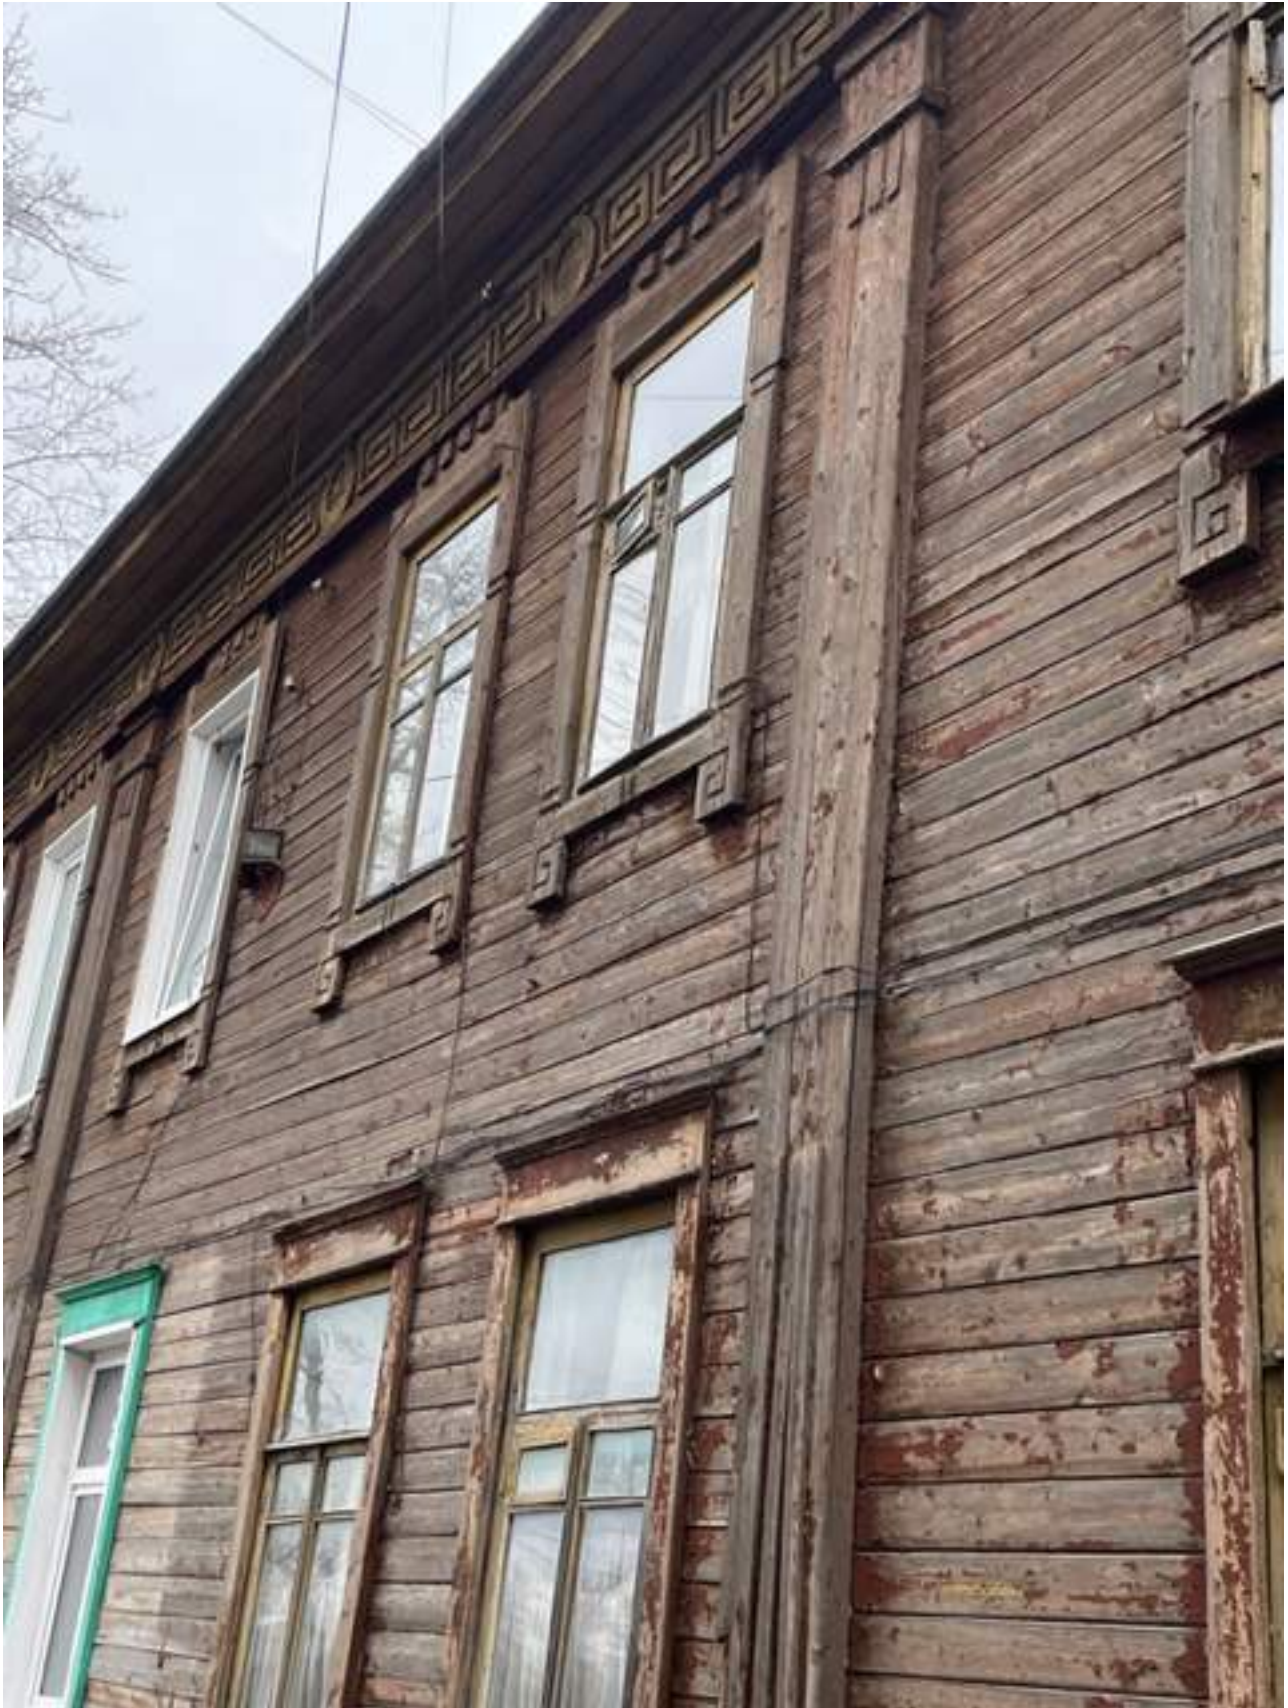
Фото № 6.
Пилястры главного и западного фасадов, каннелированные в нижней части.

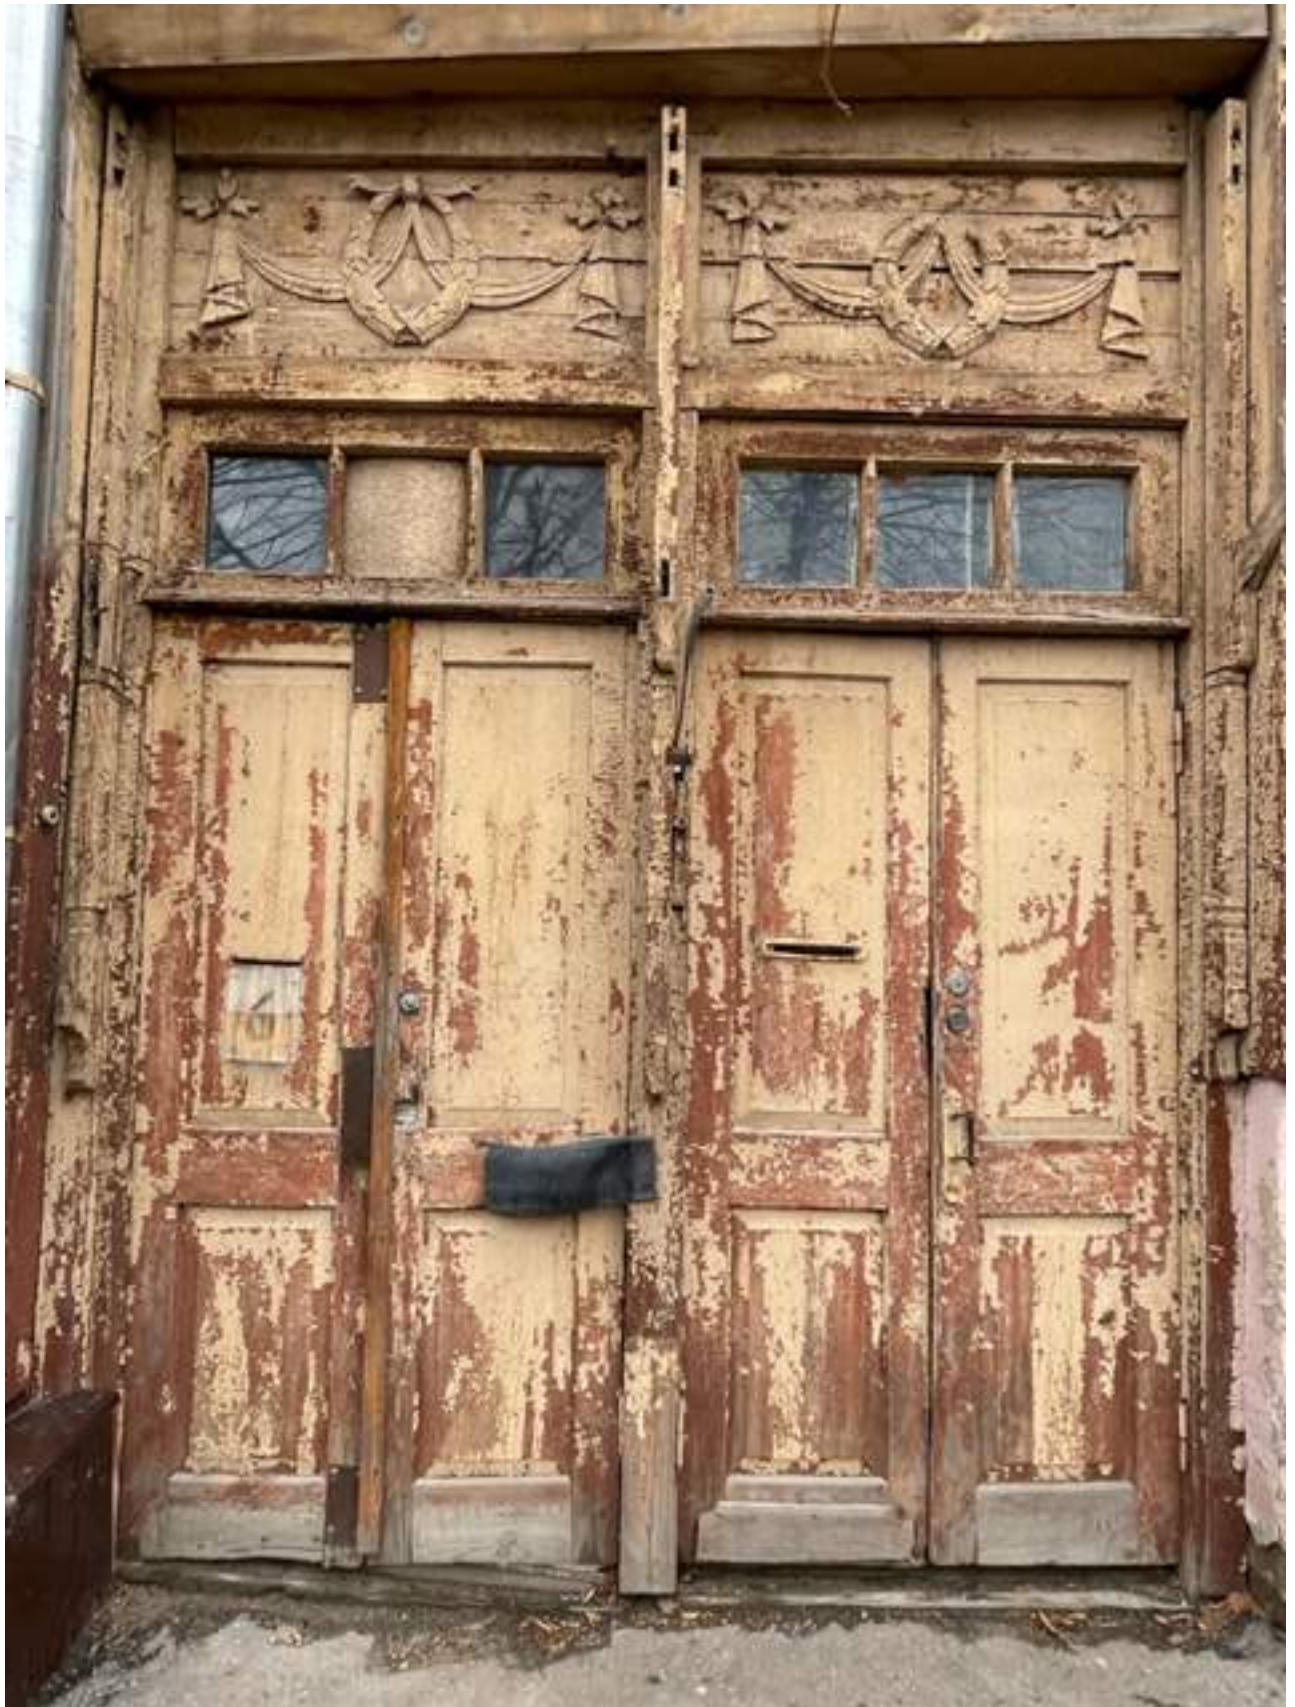
Фото № 7.

Две входные двупольные филленчатые двери главного фасада с остекленной трехчастной верхней фрамугой.

Декоративные гирлянды с растительным орнаментом в тимпане входных дверей главного фасада.

Главный фасад имеет несимметричную композицию, представленную центральной частью в три световые оси на каждом этаже и боковой частью, в которой расположена входная группа на первом этаже, включающая в себя две парадные двери. Двери двупольные филеичатые, с остекленной трехчастной верхней фрамугой над ними. В тимпане входных парадных дверей расположены декоративные гирлянды с растительным орнаментом, выполненные в технике рельефной резьбы.

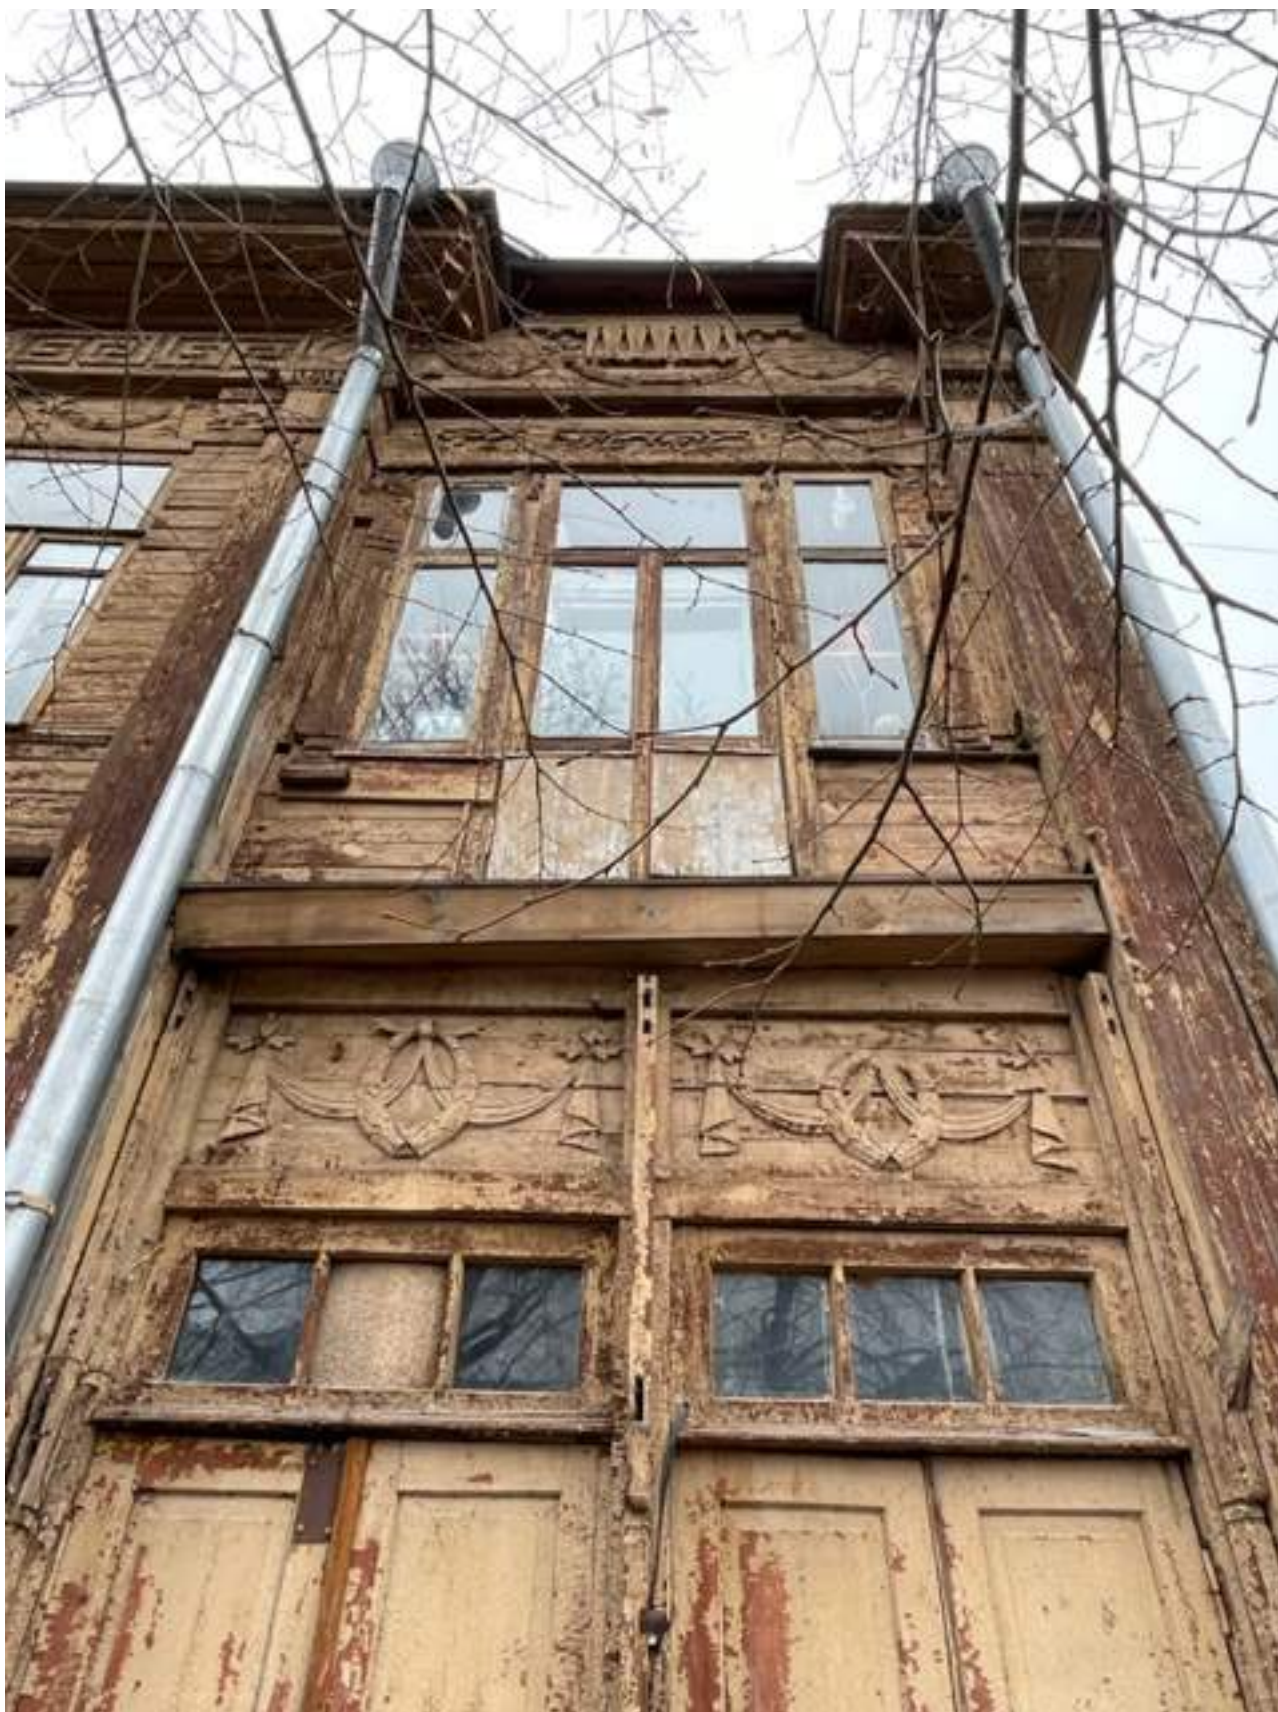
Фото № 8.

Остекленная балконная дверь прямоугольной формы на втором этаже главного фасада с двумя окнами прямоугольной формы по бокам.

Фриз под выносной плитой карниза восточной части главного фасада из декоративных гирлянд, полотенца в центральной части и полосы растительного орнамента под фризом.

На втором этаже над парадным входом размещался деревянный балкон с деревянным резным ограждением и остекленной дверью. На момент проведения экспертизы балкон полностью утрачен, балконная дверь переоборудована в оконный проем.

Под выносной плитой карниза восточной части главного фасада проходит фриз из декоративных гирлянд и полотенца в центральной части. Под фризом – полоса растительного орнамента.
