**Проект границ территории объекта культурного наследия
(памятника истории и культуры) народов Российской Федерации
регионального значения «Жилой дом надворного советника
Алексея Андреевича Чижова и его семьи, построенный до
симбирского пожара 1864 года», расположенного по адресу:
г. Ульяновск, ул. Ленина, д. 19**

**Проект предмета охраны объекта культурного наследия
«Жилой дом, начало XX века», расположенного по адресу:
г. Ульяновск, ул. Ленина, д. 21.**

**Предмет охраны объекта культурного наследия (памятника истории и культуры) народов Российской Федерации
регионального значения
«Дом жилой, начало XX века», расположенного по адресу:
г. Ульяновск, ул. Ленина, д. 21
Ситуационный план**

**Предмет охраны объекта культурного наследия (памятника истории и культуры) народов Российской Федерации
регионального значения
«Дом жилой, начало XX века»,
расположенного по адресу:
г. Ульяновск, ул. Ленина, д. 21
Фотофиксация**

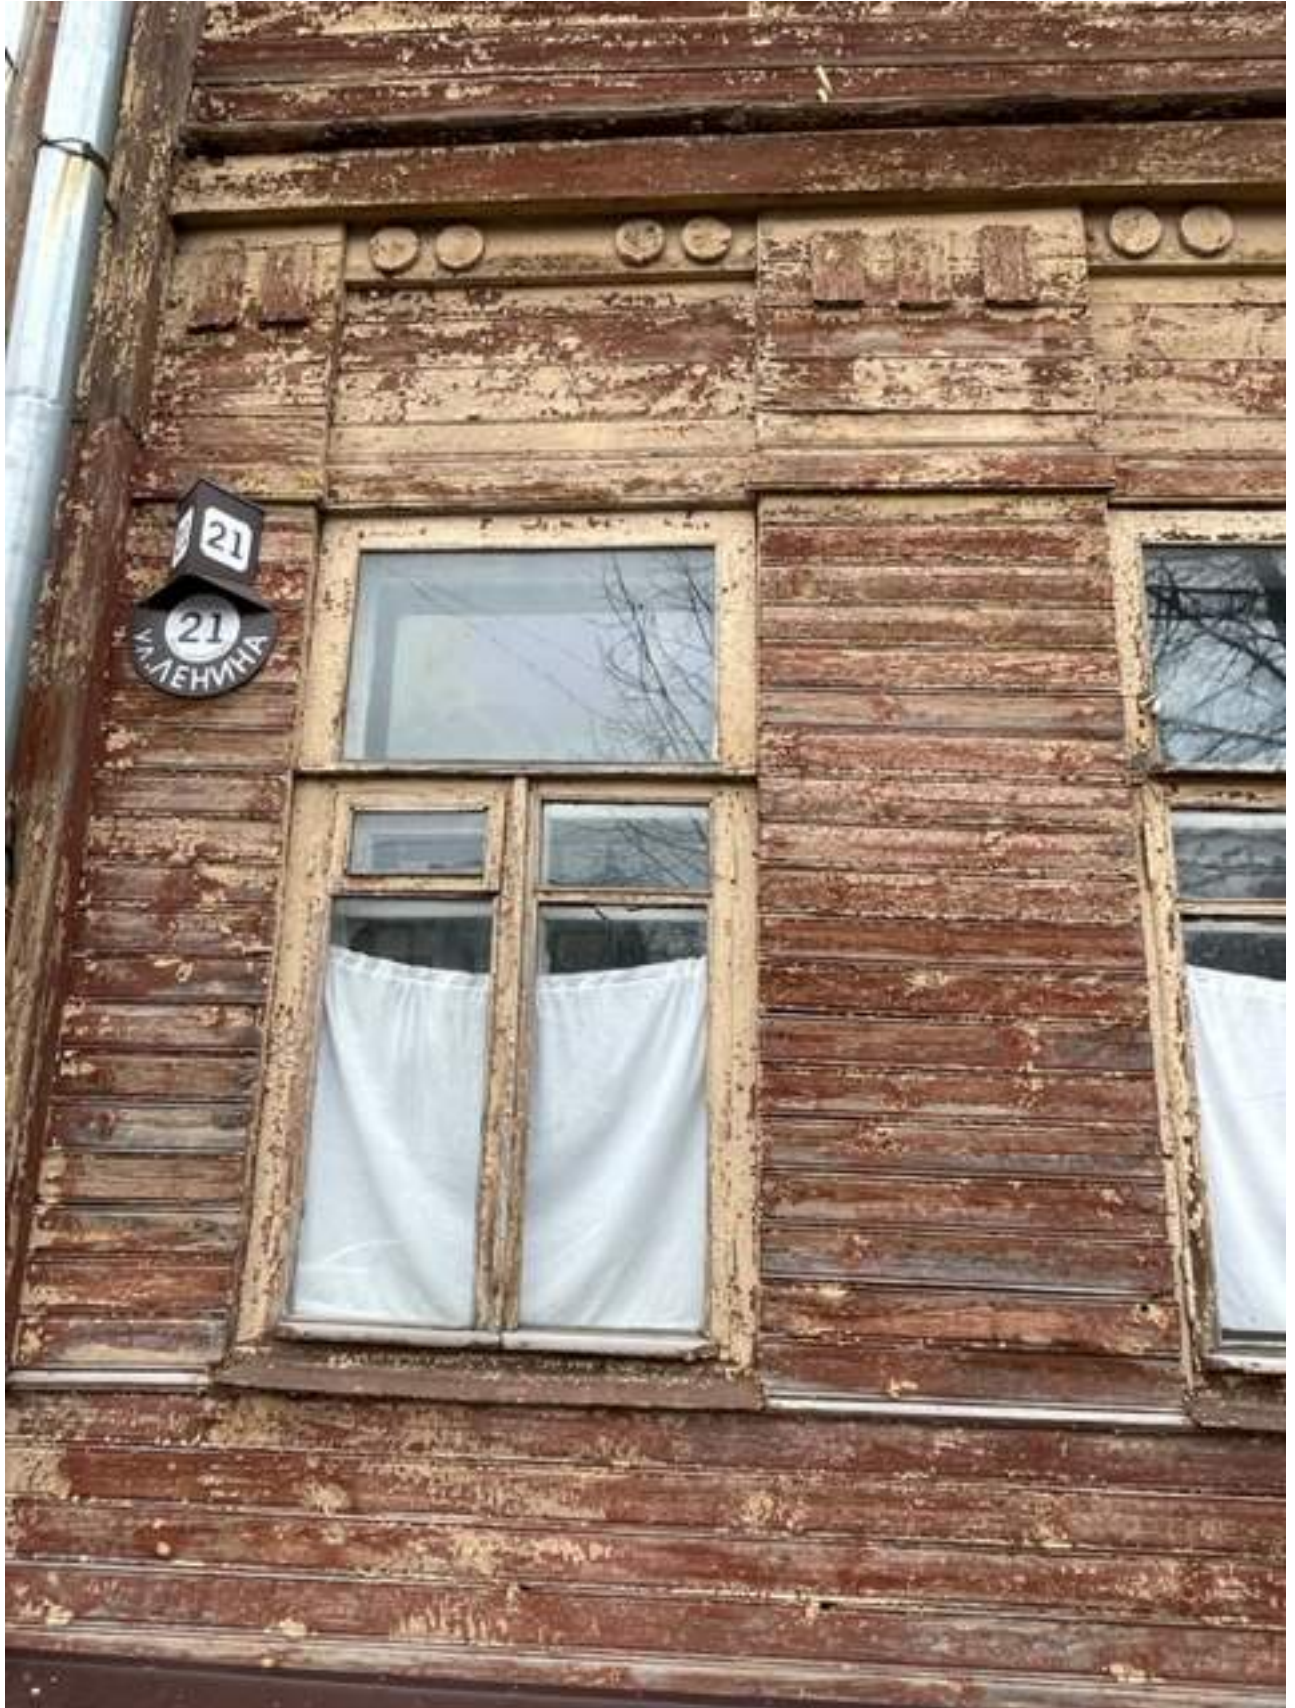
Фото № 9.

Декор в виде пары кругов по углам над окнами первого этажа главного фасада.

Декоративные прямоугольные пластины в межоконном пространстве первого этажа главного фасада.

Над окнами первого этажа выполнен декор в виде пары кругов по углам.

В межоконном пространстве первого этажа расположены декоративные прямоугольные пластины.

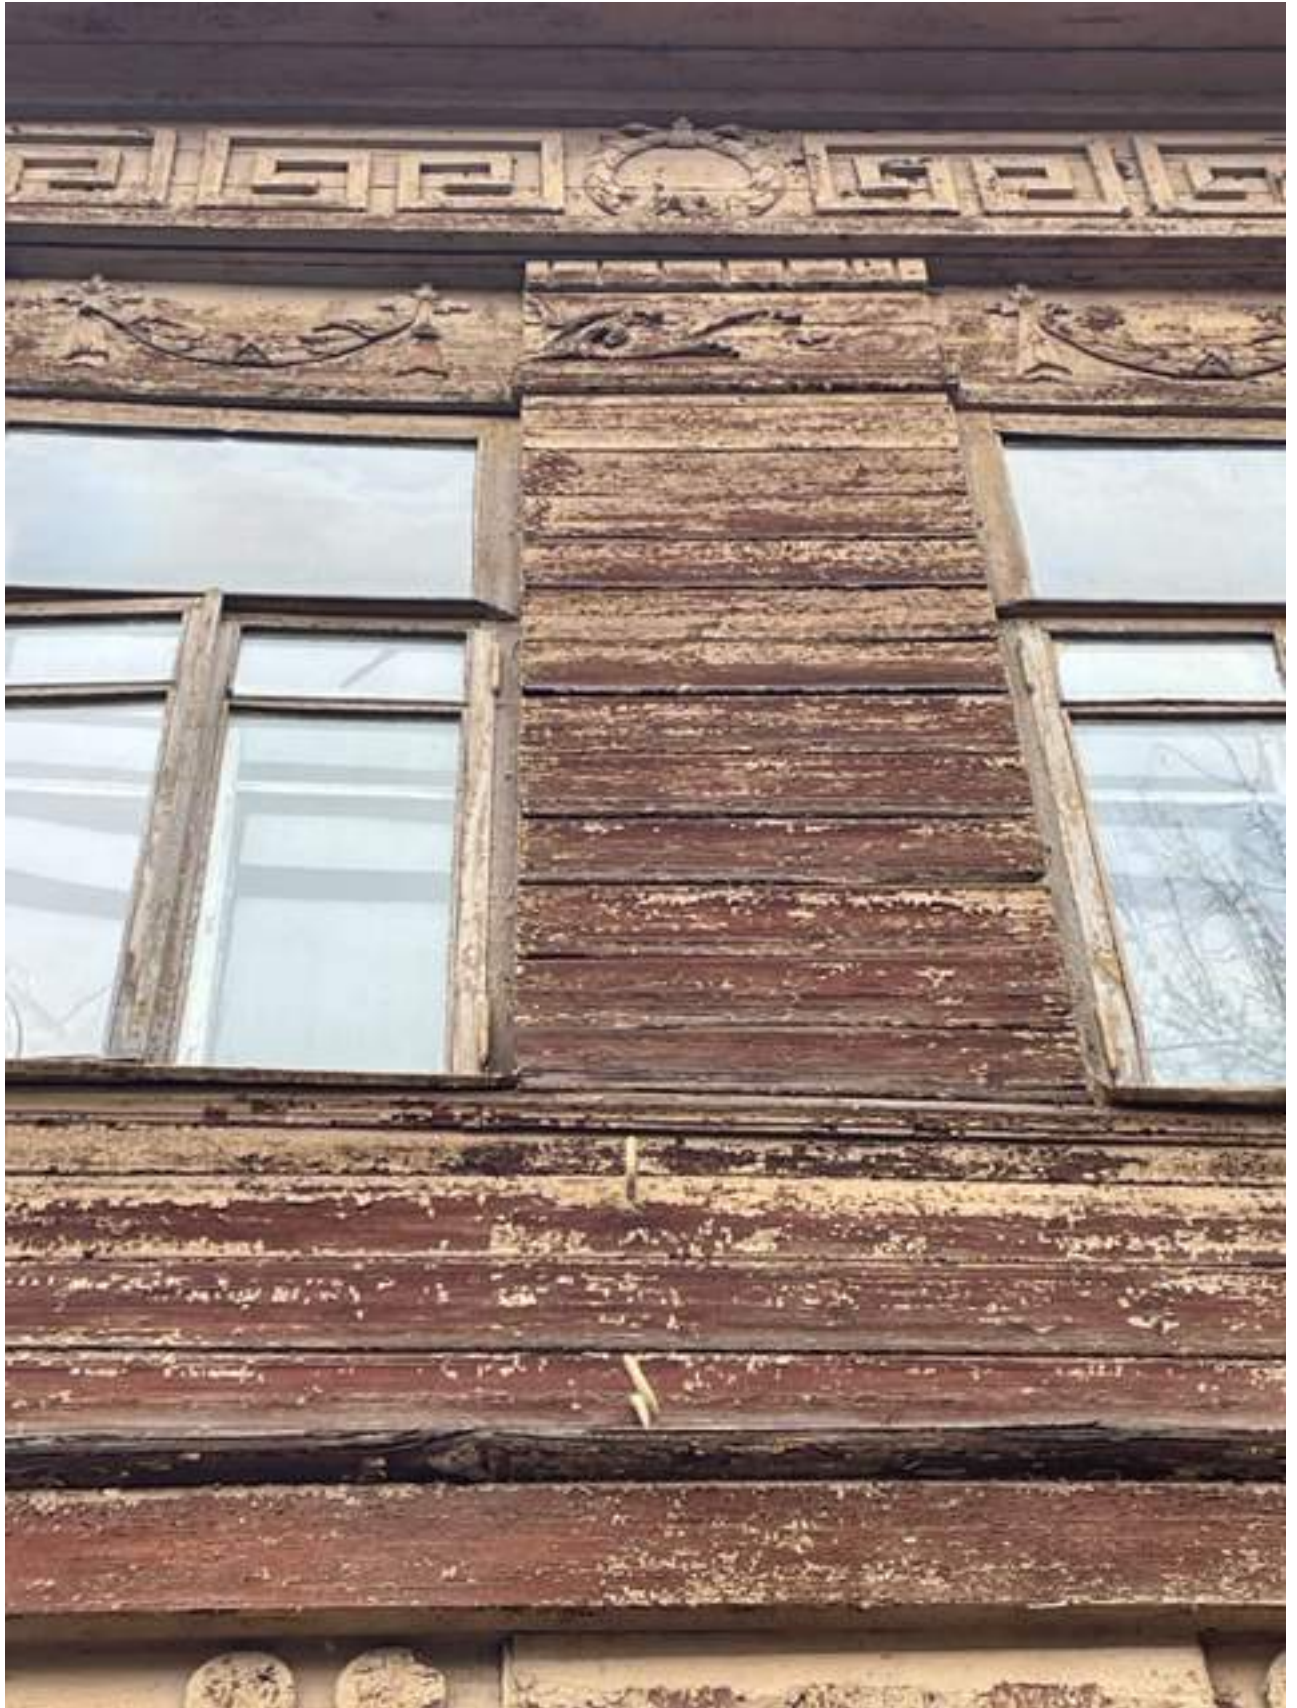
Фото № 10.

Декоративные гирлянды в нишах над окнами второго этажа главного фасада.

Полосы растительного орнамента в межоконном пространстве второго этажа главного фасада.

Над окнами второго этажа в нишах расположены декоративные гирлянды. Такие же декоративные гирлянды располагались в нишах над окнами первого этажа (на момент проведения экспертизы утрачены).

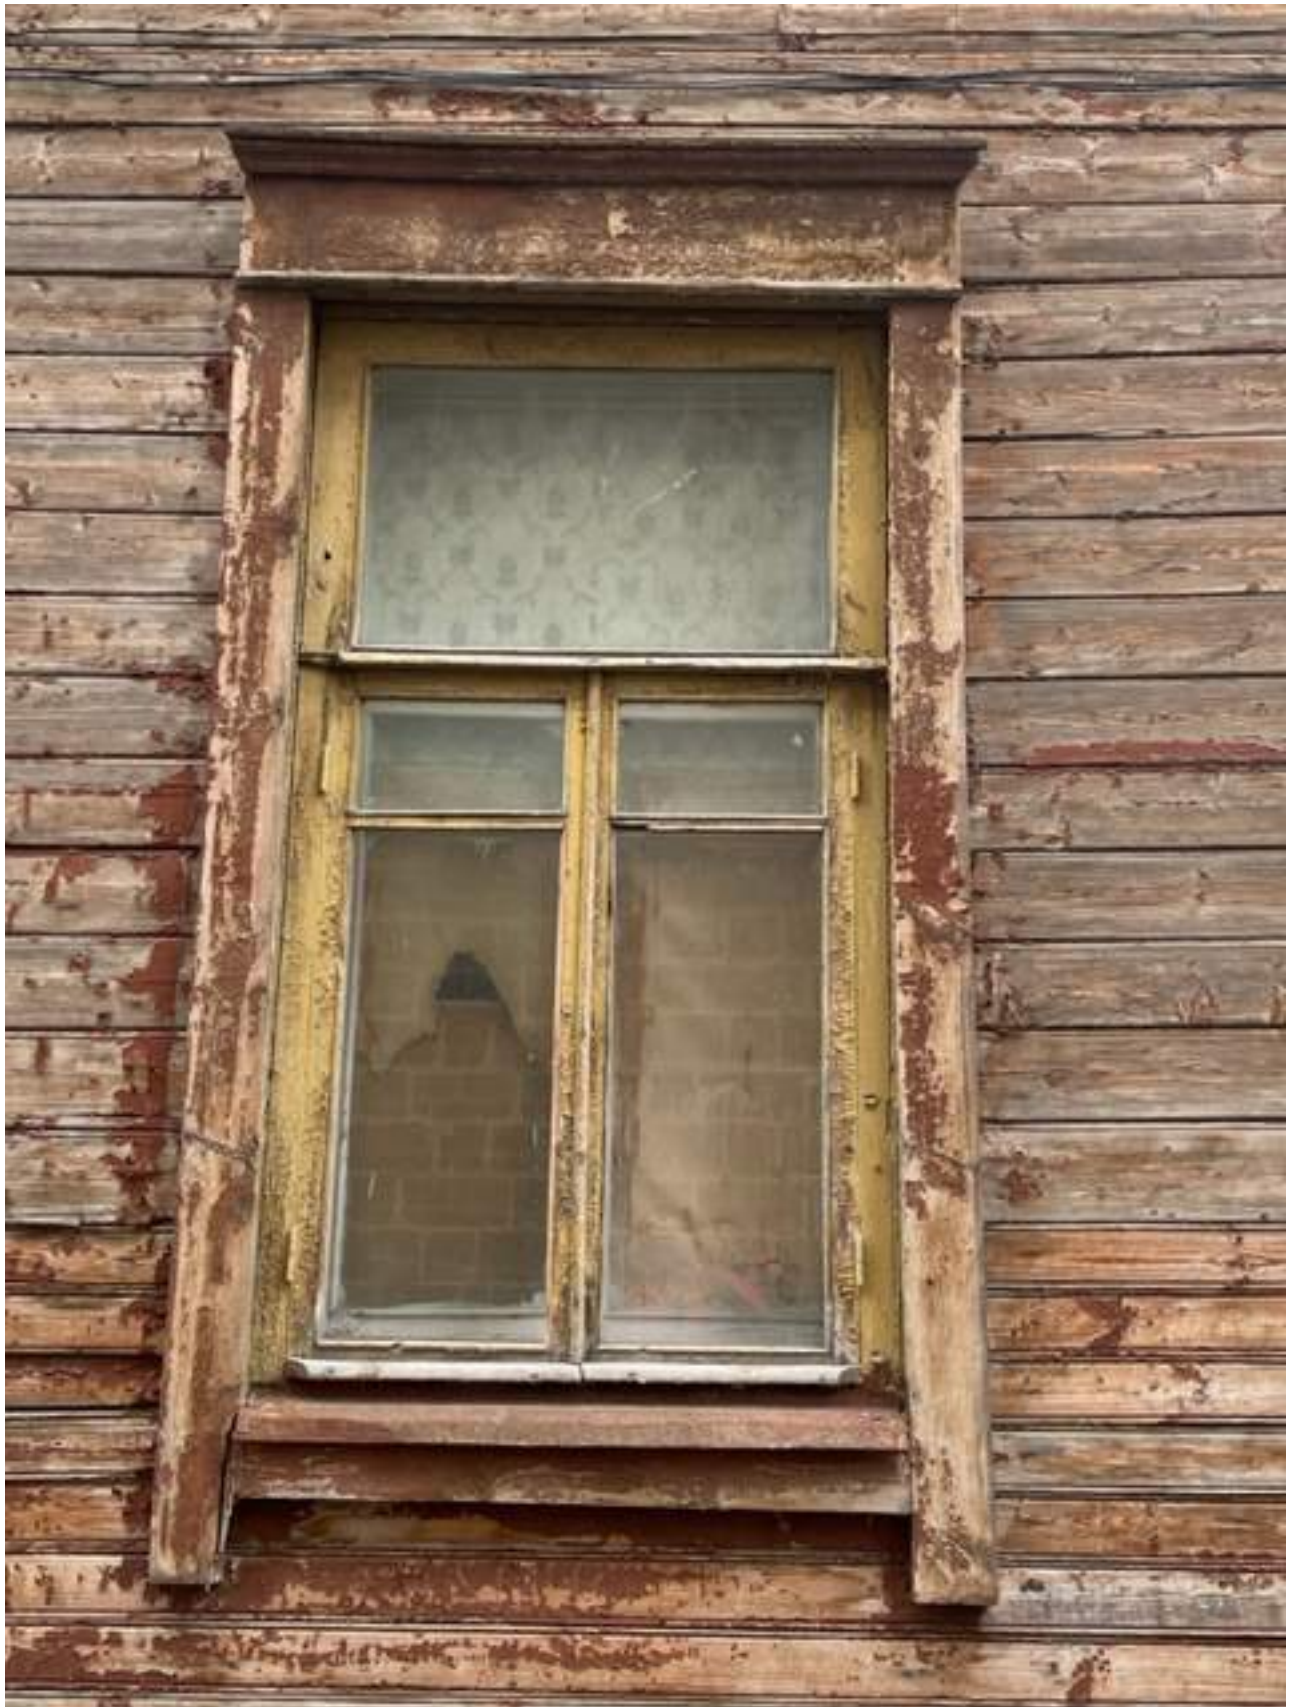
Фото № 11.

Оформление окон первого этажа западного фасада рамочными наличниками с боковинами со свесами, карнизом и фризовой доской.

Окна первого этажа оформлены рамочными наличниками с боковинами со свесами, карнизом и фризовой доской.

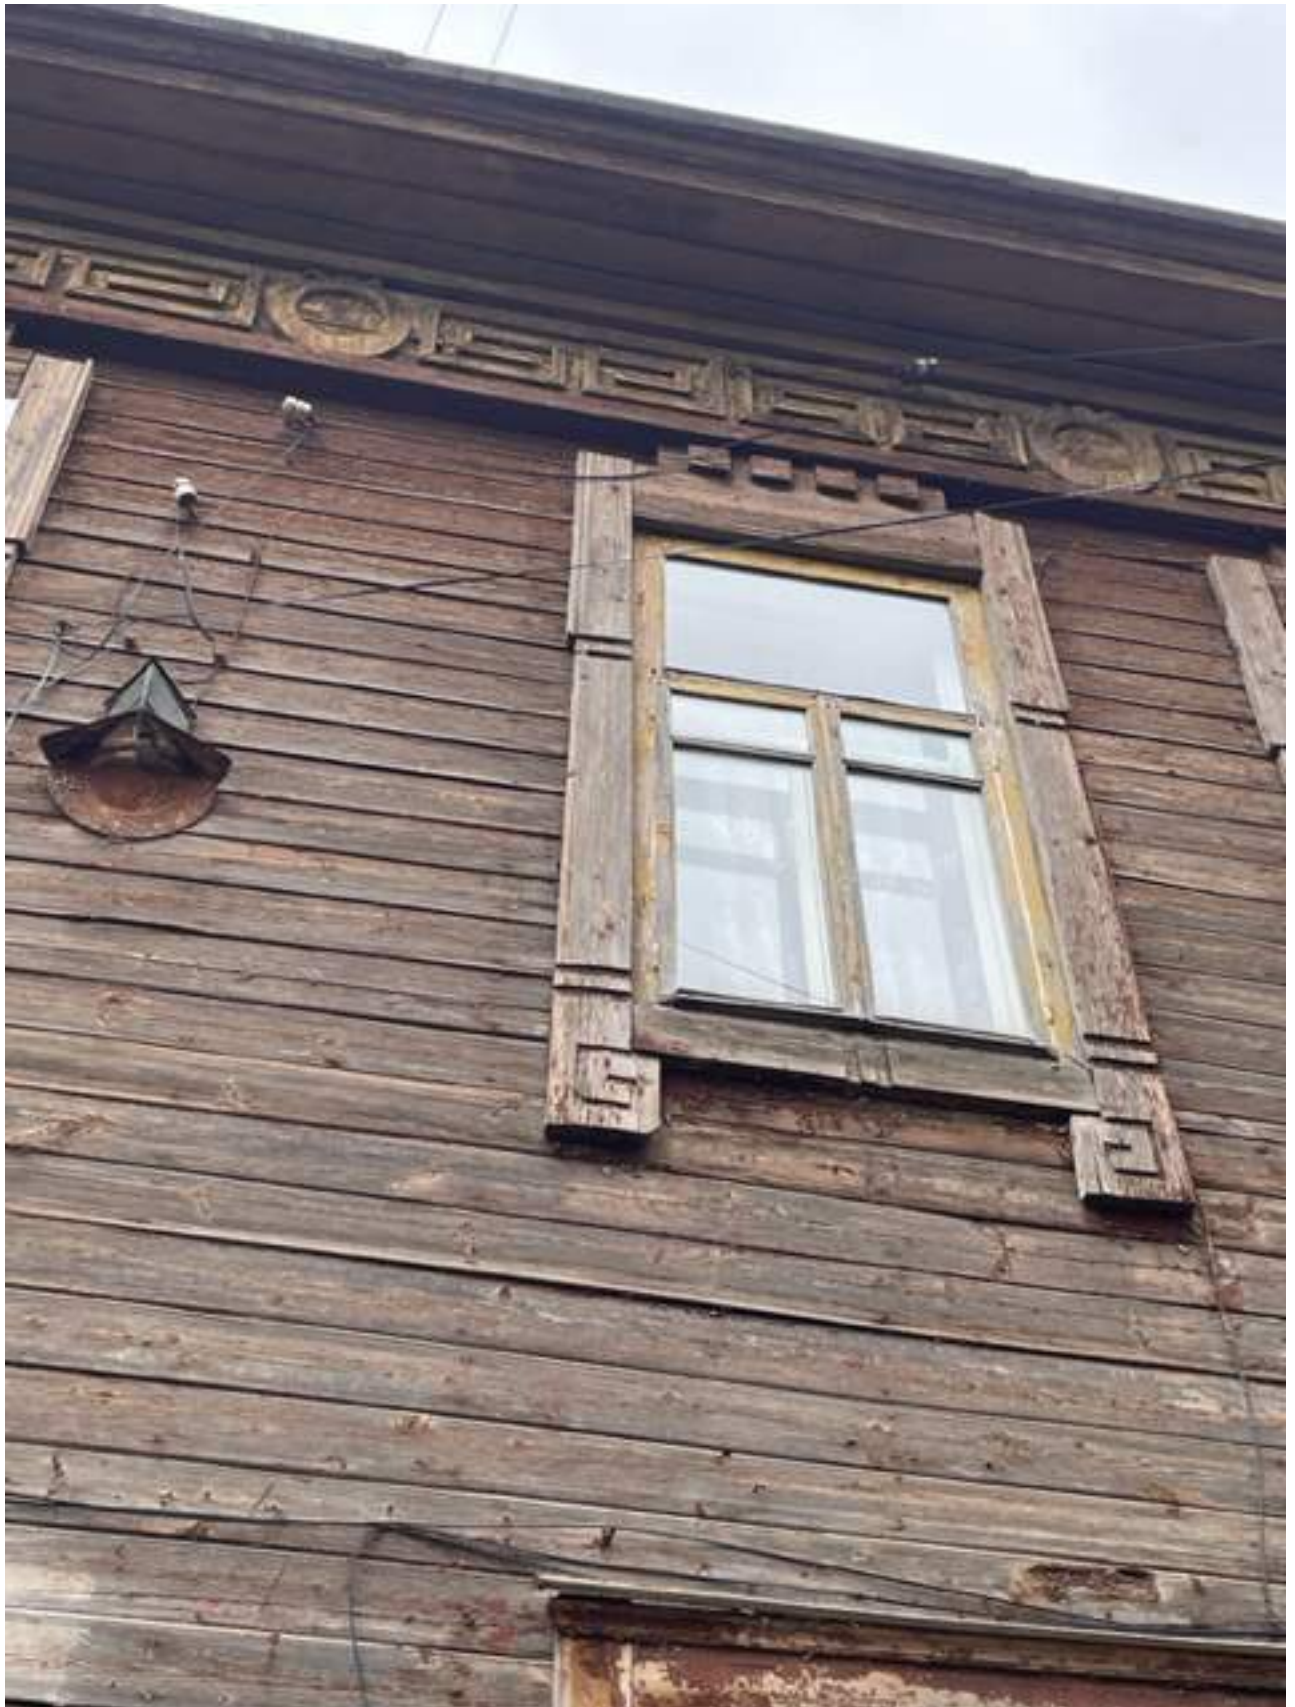
Фото № 12.

Оформление окон второго этажа западного фасада рамочными наличниками с боковинами со свесами с рисунком меандра, фризовой доской, декорированной рядом квадратных пластинок

Окна второго этажа оформлены рамочными наличниками с боковинами со свесами с рисунком меандра, фризовая доска наличников декорирована рядом квадратных пластинок.

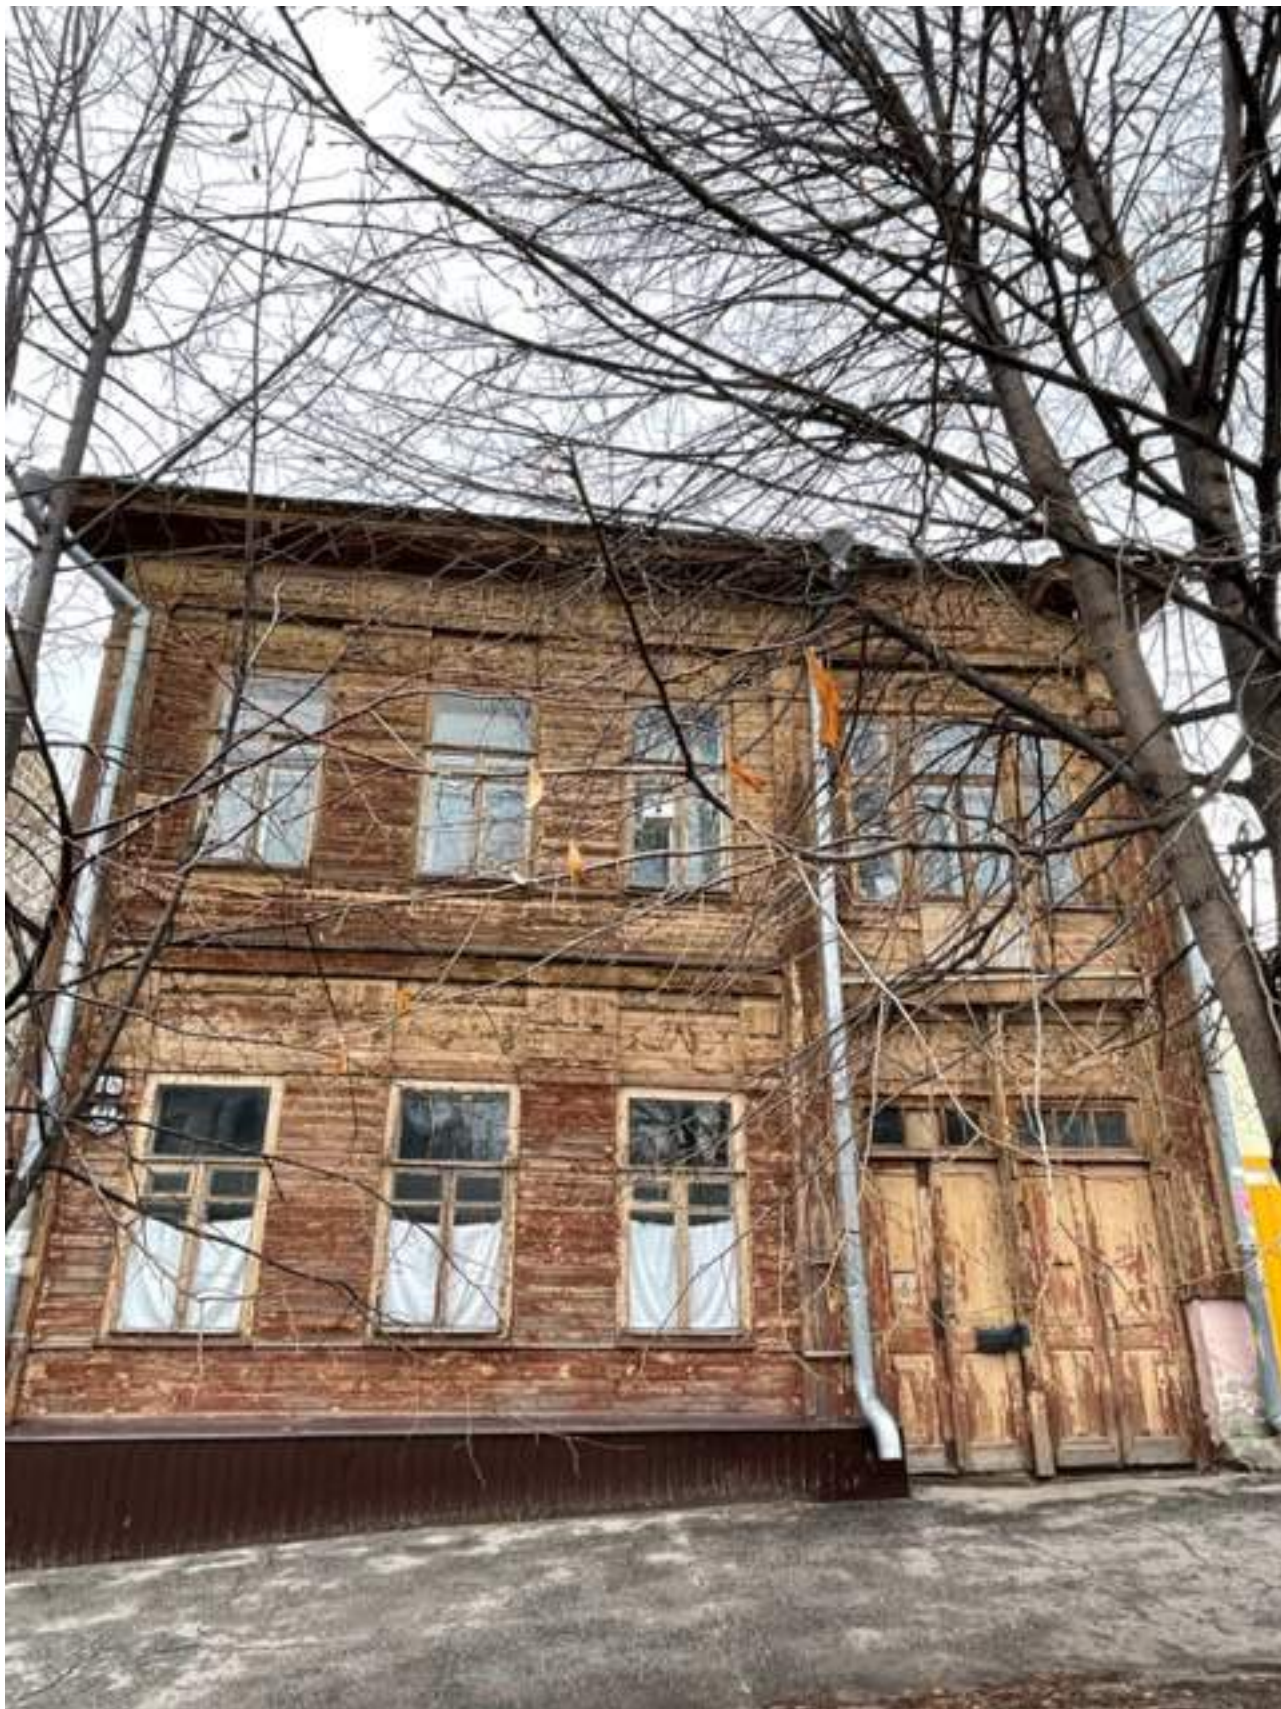
Фото № 13. Прямоугольная форма окон главного фасада с Т-образным рисунком оконных переплетов.

Оконные проемы прямоугольной формы с деревянным заполнением и Т-образной расстекловкой.

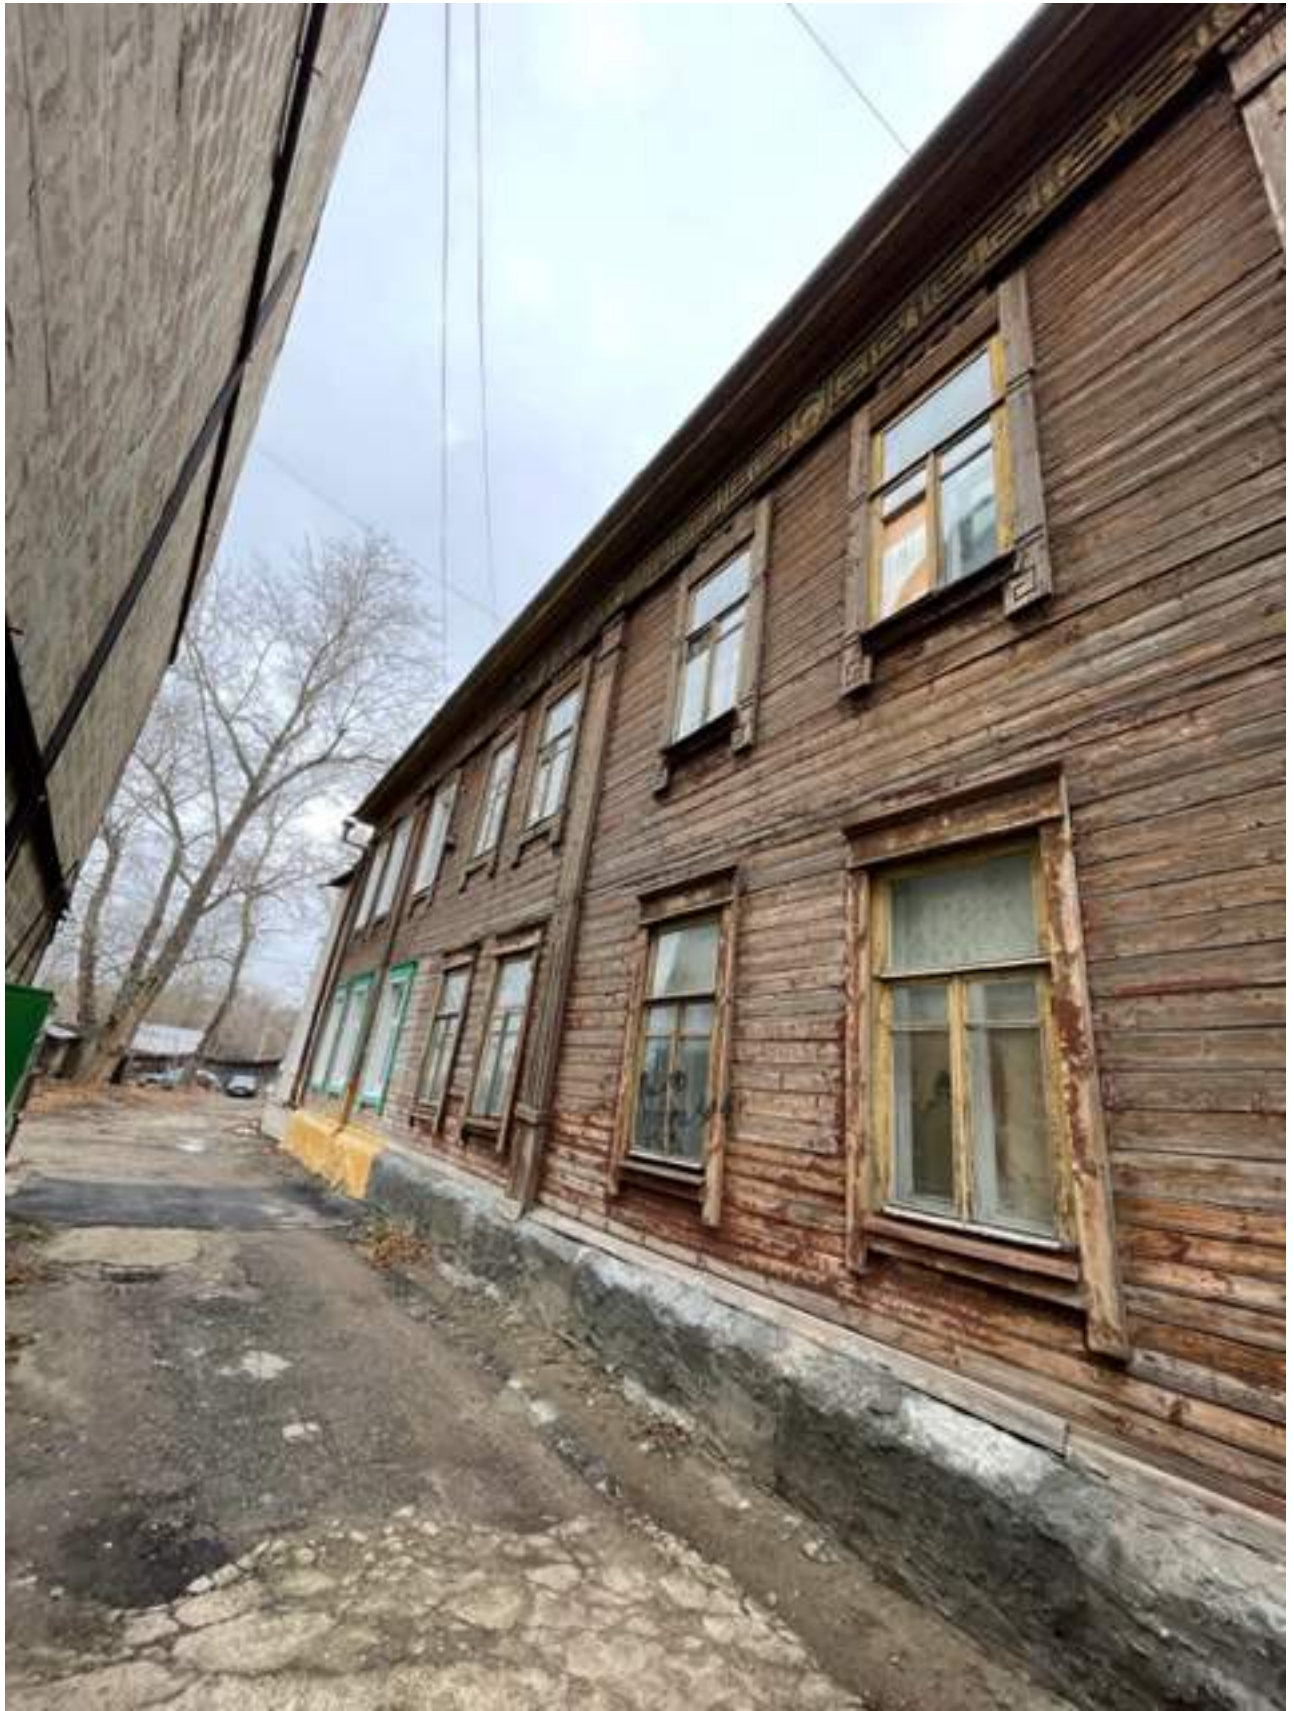
Фото № 14.
Прямоугольная форма окон западного фасада с Т-образным рисунком оконных переплетов.

Оконные проемы прямоугольной формы с деревянным заполнением и Т-образной расстекловкой.

Часть оконных блоков западного фасада заменена на ПВХ-профиль белого цвета.

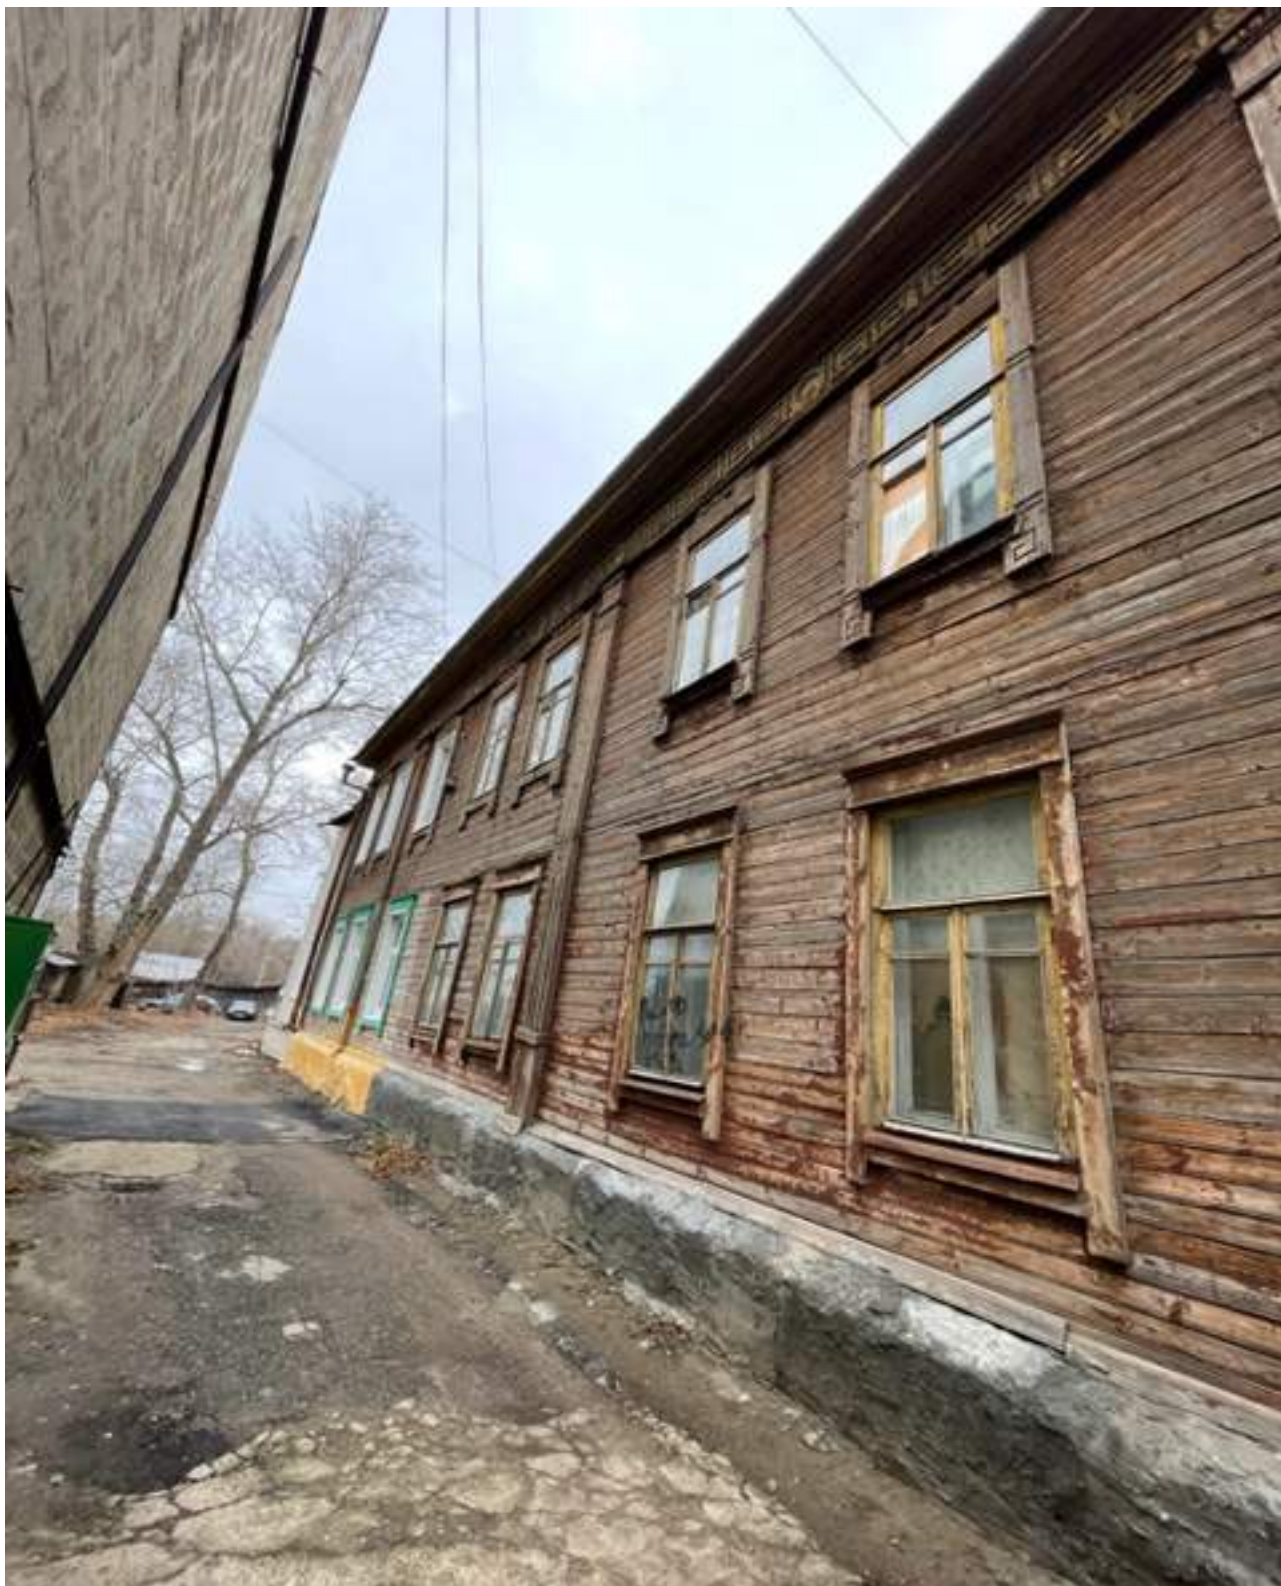
Фото № 15.

Материал цоколя – кирпич, включая отделку штукатуркой с покраской.

Цоколь кирпичный, оштукатуренный. Цоколь на южном фасаде обшит сайдингом.

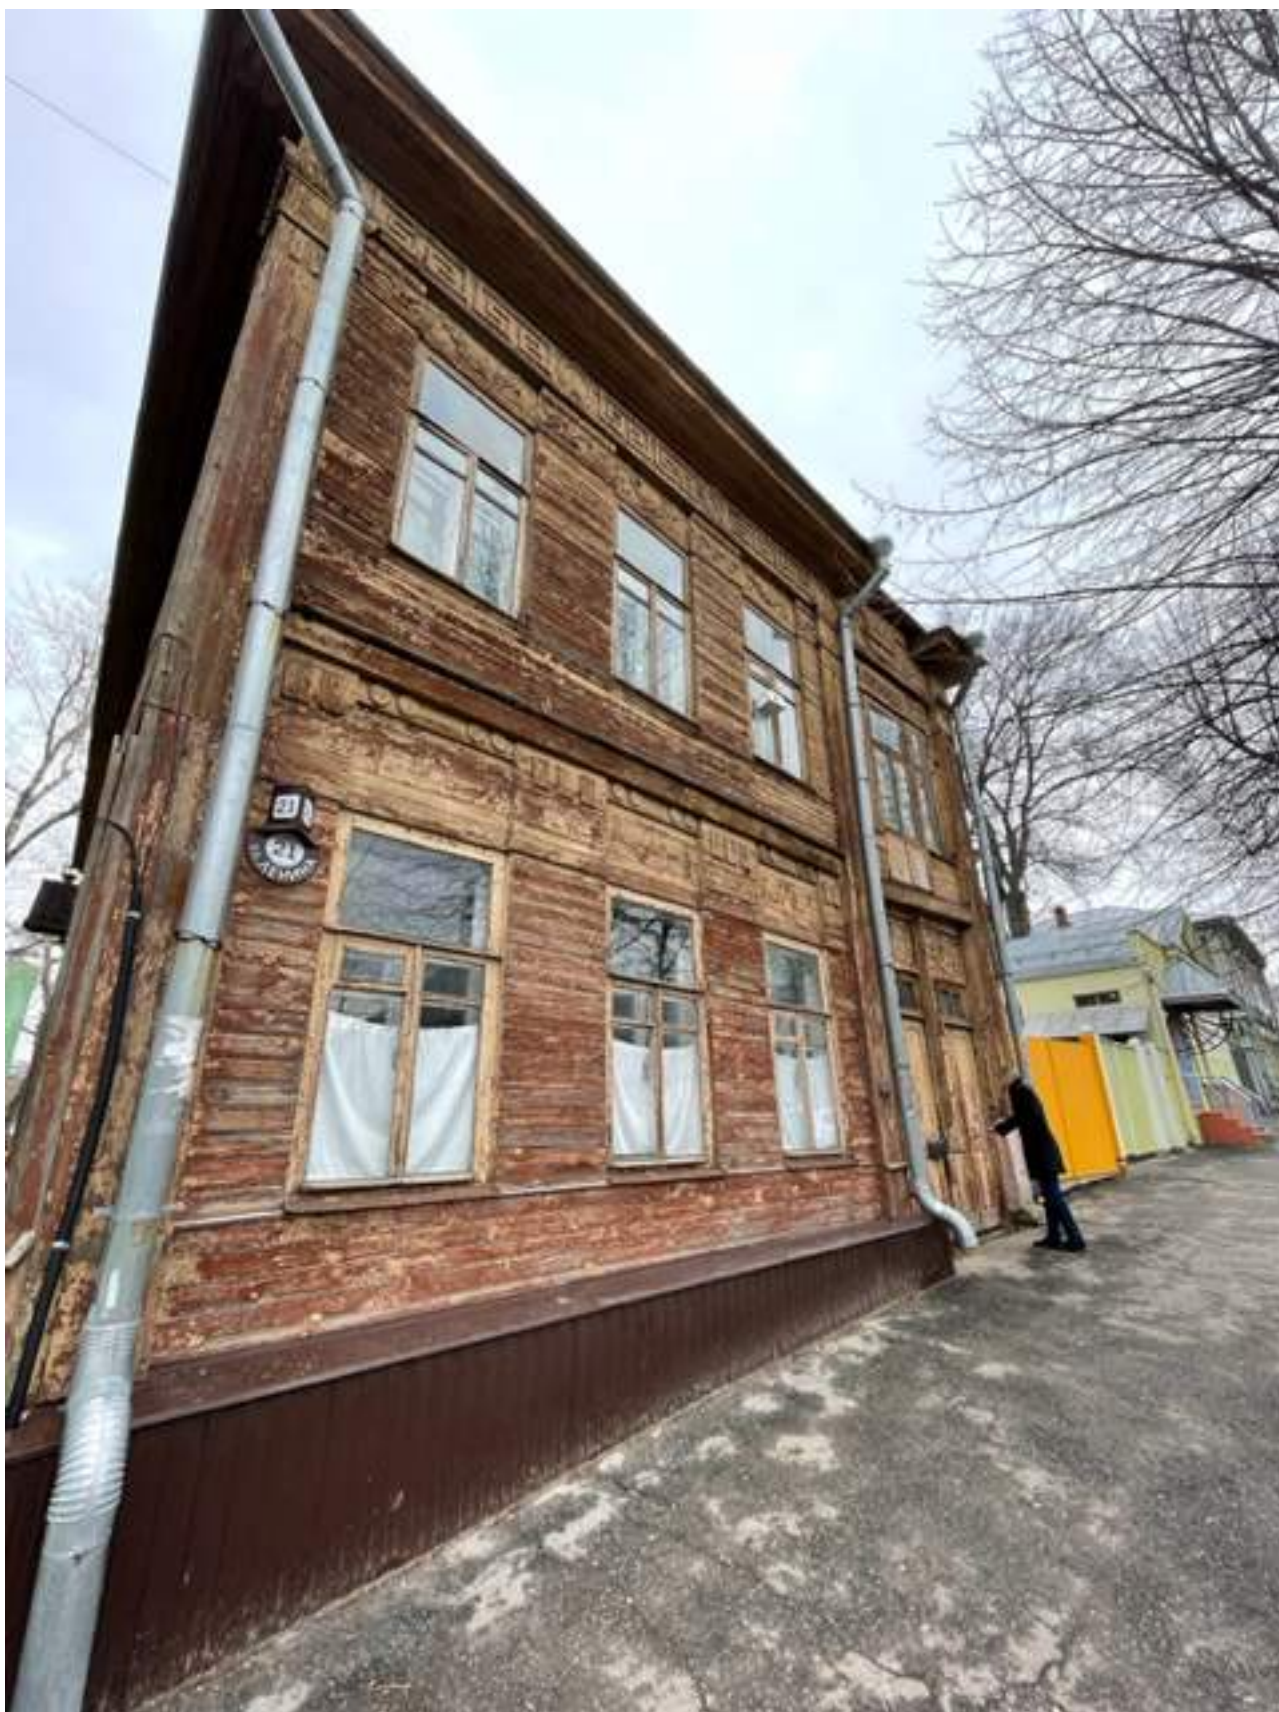
Фото № 16.

Материал стен здания - дерево, рубленые из бревен и обшитые тесом.

Стены здания рубленые из бревен, обшиты тесом, стены главного (южного) и восточного фасадов окрашены светло-коричневой краской. Восточный фасад выложен из пустотных бетонных блоков. Веранда северного фасада обшита современными отделочными материалами.

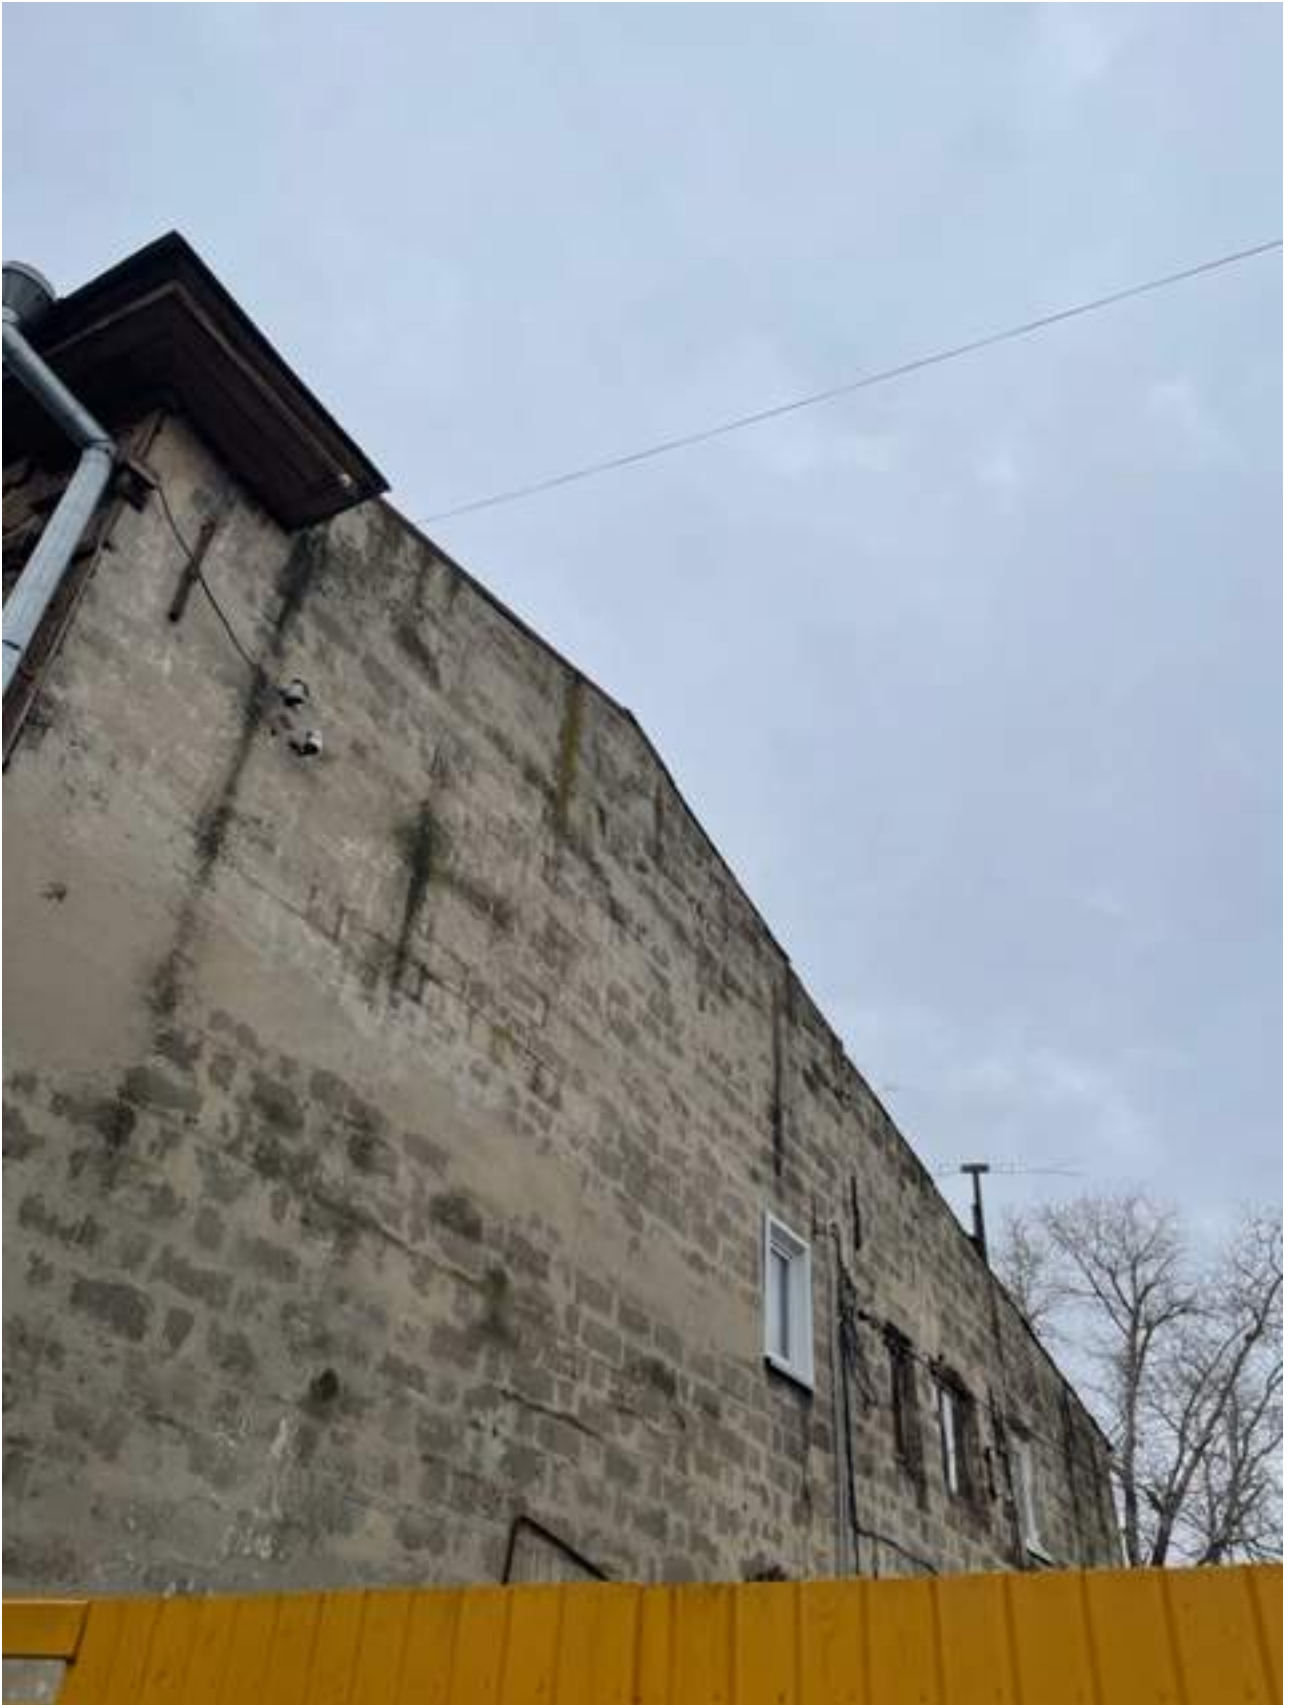
Фото № 17.
Материал стен восточного фасада - пустотелые бетонные блоки.

Восточный фасад является брандмауэрным, выполнен из пустотелых бетонных блоков.

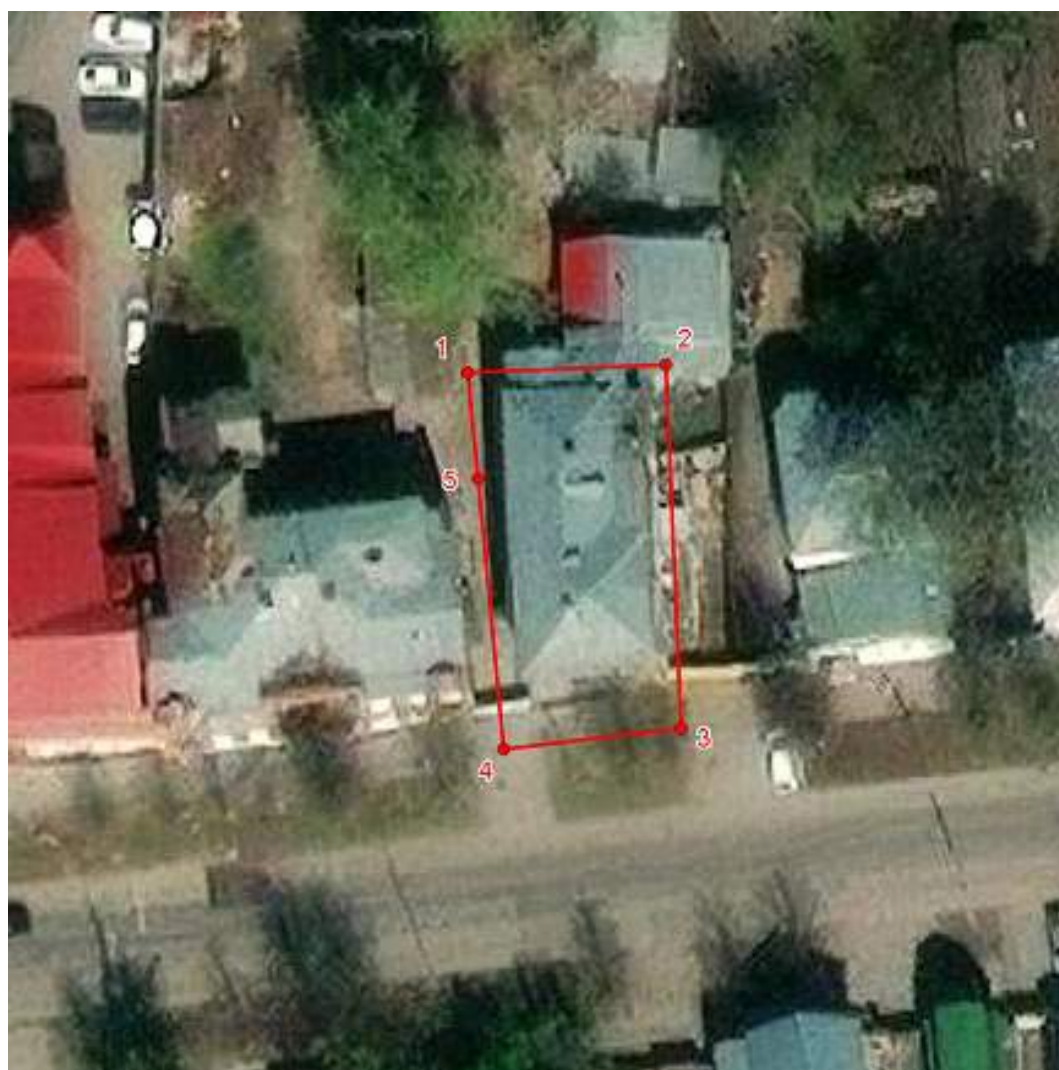
Карта (схема) проектируемых границ
территории объекта культурного наследия
«Жилой дом», начало XX века
расположенного по адресу: г. Ульяновск, ул. Ленина, д. 21

Система координат – МСК-73 (зона 2)				
Обозначение характерных точек границ	Координаты, м		Средняя квадратическая погрешность положения характерной точки (M _t), м	Описание закрепления точки
	Х широта	У долгота		
1	2	3	4	5
1	506281,90	2256452,23	0,1	не закреплялась
2	506282,47	2256465,93	0,1	не закреплялась
3	506257,30	2256466,98	0,1	не закреплялась
4	506255,85	2256454,74	0,1	не закреплялась
5	506274,56	2256452,94	0,1	не закреплялась
